PARKWAY ALENTO (2° STRALCIO)
Il lotto - Ciclovia dell'Alento

ALL. "C": NODO VALLO SCALO

Valutazione Interesse Archeologico

St3 – “Nodo” Vallo Scalo

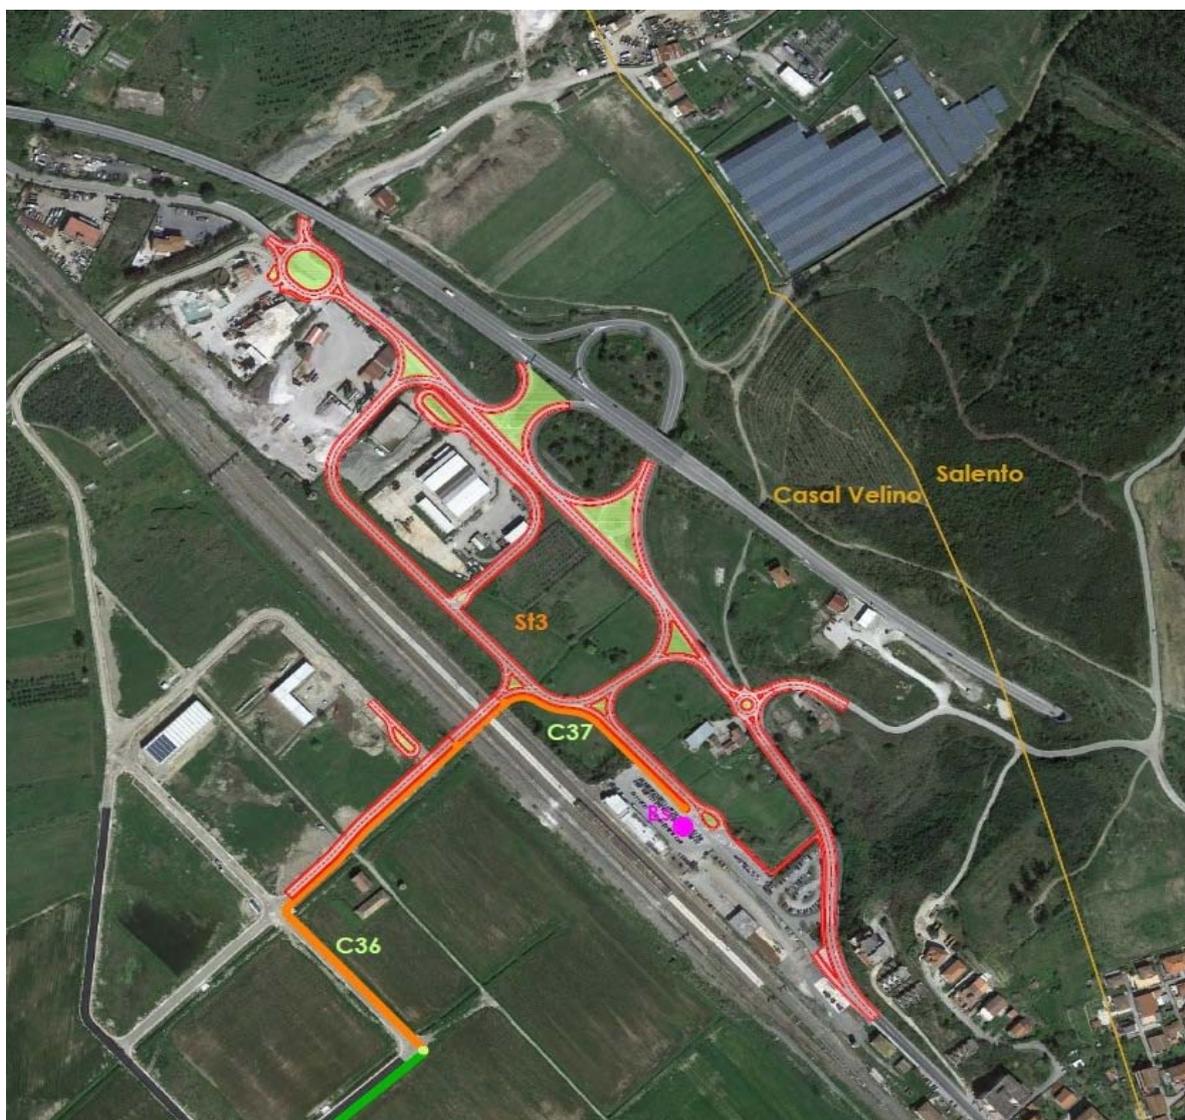
Fig. 1 – Inquadramento dell'intervento su orto foto, fuori scala.

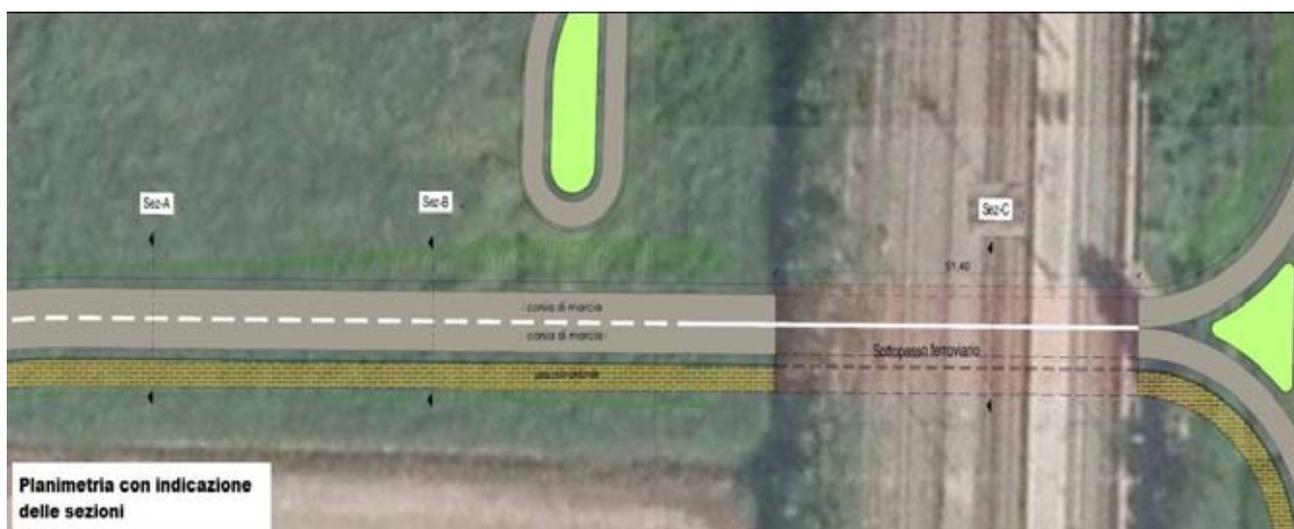
Specificamente per la riconnessione complessiva della viabilità primaria e locale allo schema stradale si configurato è prevista in più punti la demolizione e il rifacimento delle sedi stradali esistenti; oltre alla realizzazione di un sottopasso ferroviario, viario e ciclopedonale mediante la costruzione di un apposito manufatto di attraversamento in calcestruzzo armato.

Fig. 2 - Planimetria con indicazione del manufatto in progetto

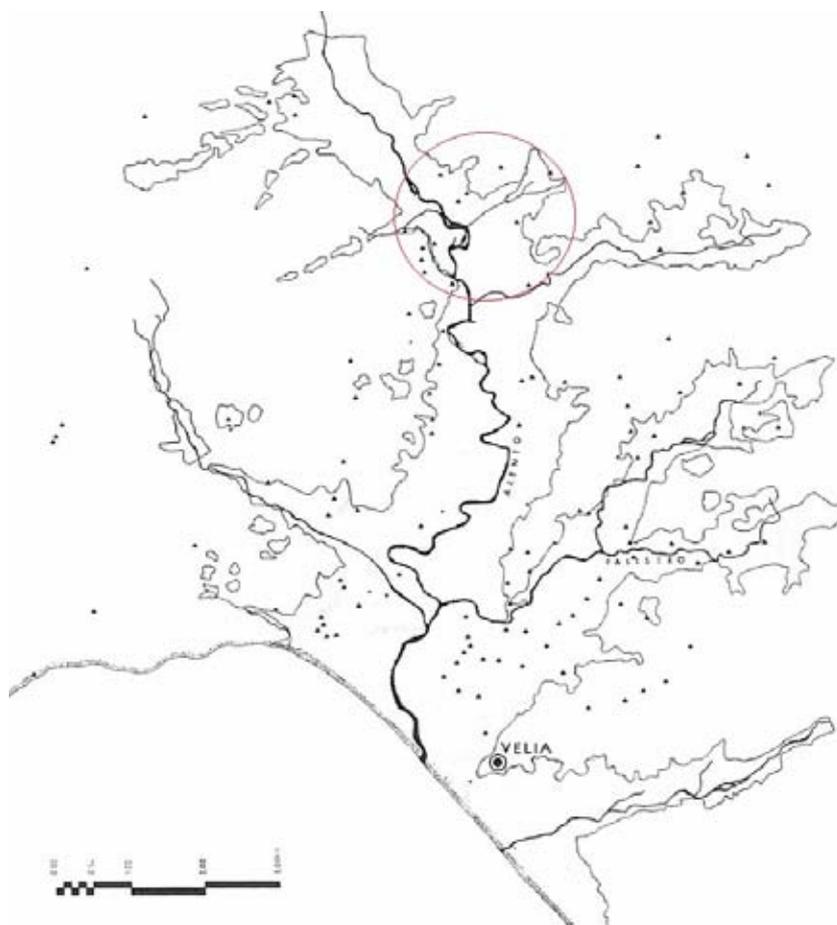
Fig. 3 – Nel cerchio rosso l'area di progetto, siti archeologici (IGM F. 209 IV S.E.) da De Magistris 1991

Alle pendici della collinetta di Torricelli che controlla la sponda sinistra dell'Alento, nelle immediate vicinanze delle aree di progetto è stato individuato a 26 m s.l.m. presso una sorgente il sito di Torricelli a (40°13'46.9'' N – 15°08'40.0''E), L'area risulta occupata già nel Bronzo, i rari frammenti d'impasto ritrovati si datano tra fine VII e prima metà del VI sec. a.C. Pochi sono anche i materiali arcaici, mentre la maggior parte dei frammenti si data al IV sec. a.C. e sono prevalentemente le anfore MGSIII². Si evidenzia che all'interno del bacino dell'Alento le presenze italiche non si dispongono in posizioni difensive arroccate ma si constata un'occupazione agricola dello stesso, perlopiù nel fondovalle in prossimità di aree pianeggianti, ben irrigate e fertili a controllo anche della viabilità naturale.

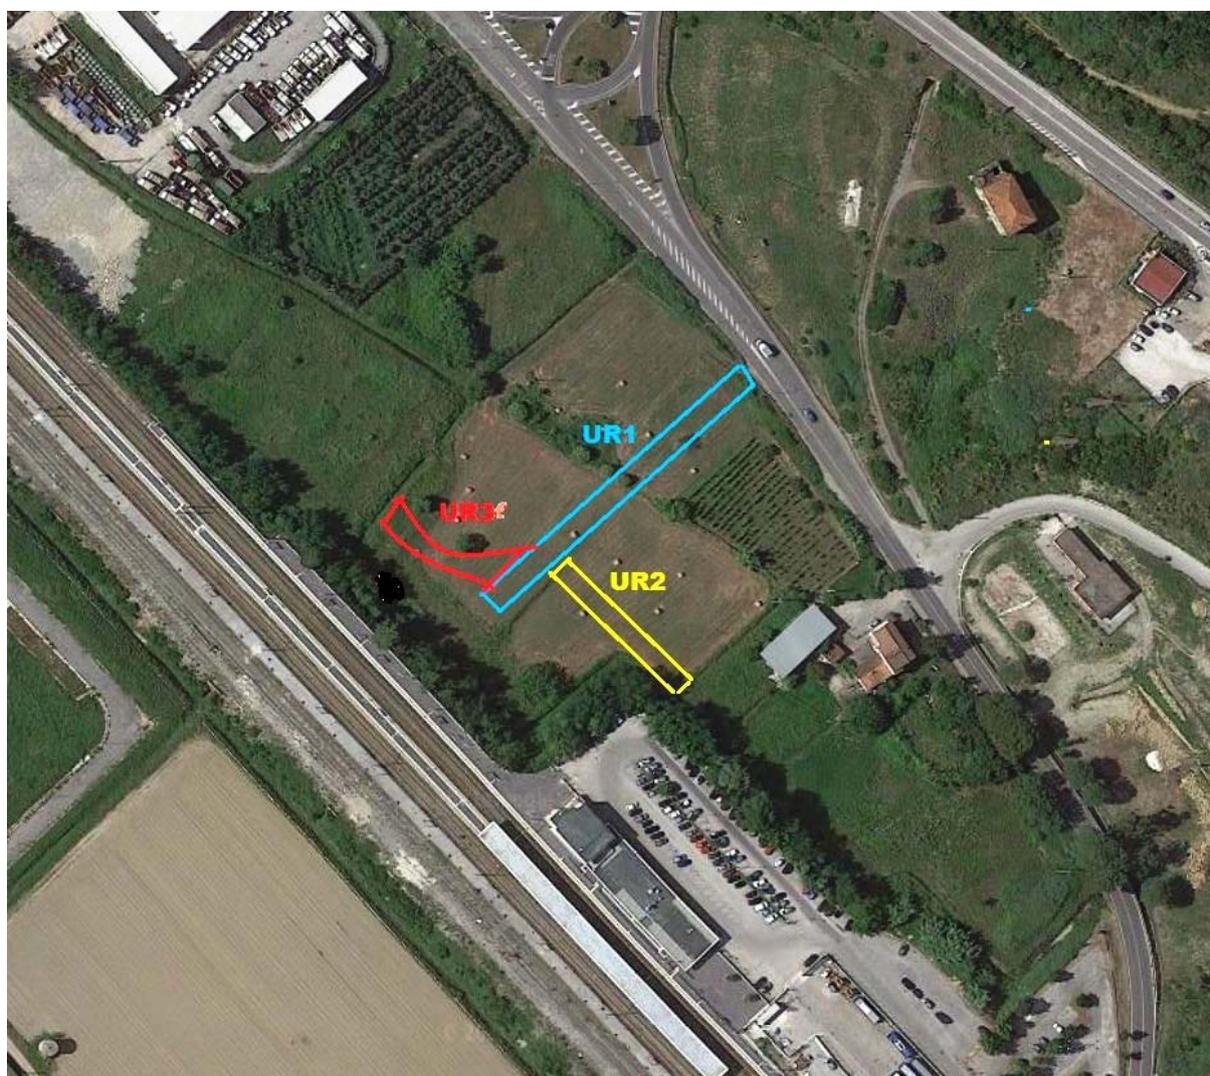
Foto 01 – Ubicazione delle Unità di Ricognizione.

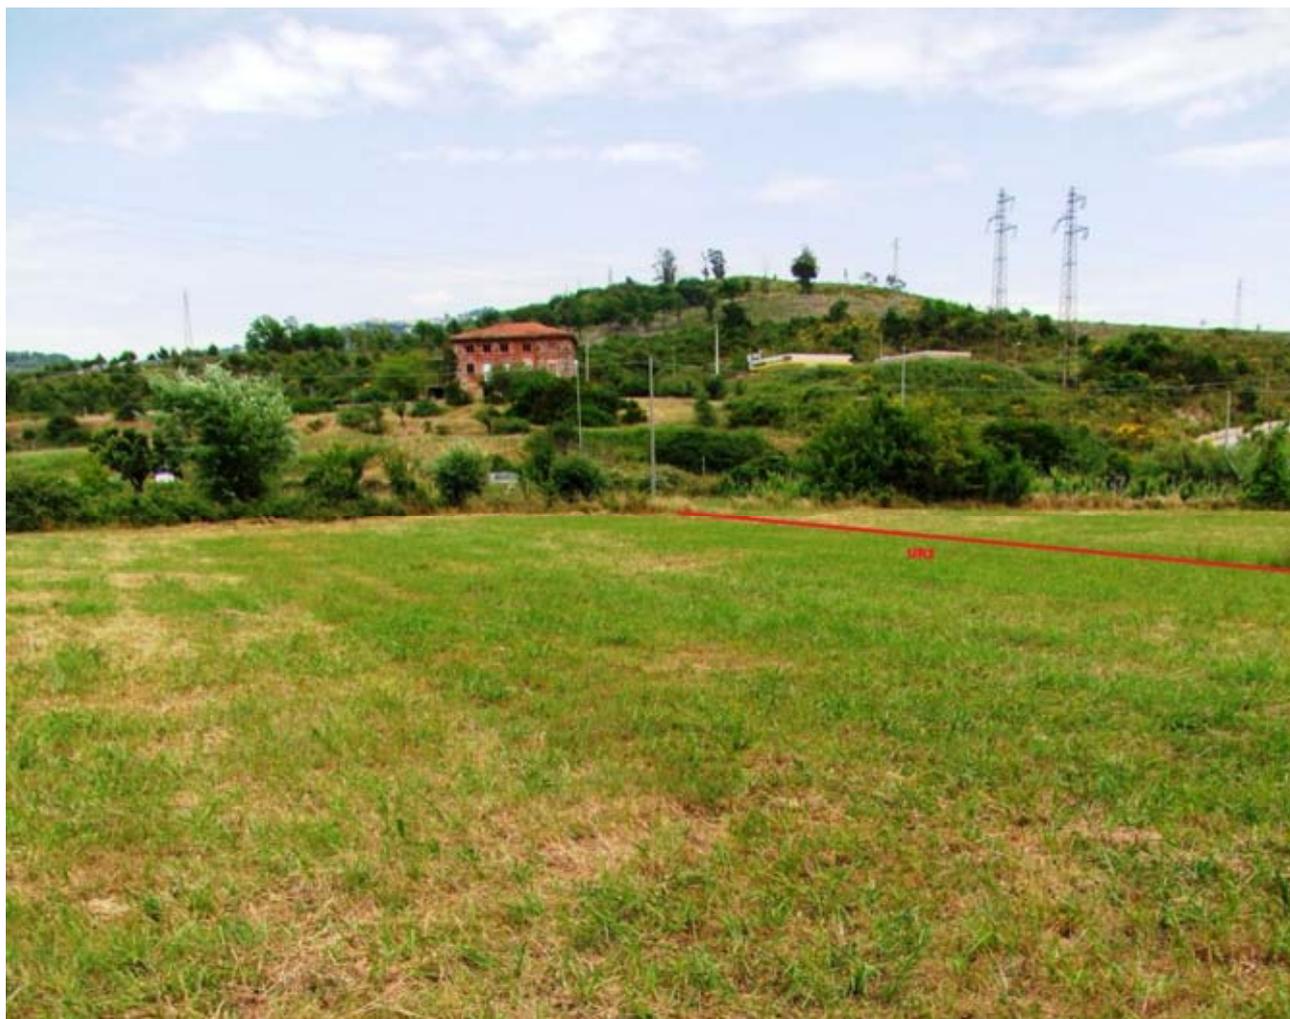
| Il tratto caratterizzante l'area è utilizzazione colturale a carattere seminativo- foraggero. | | | |

Foto 02 – UR1 – Vista da nord/ovest

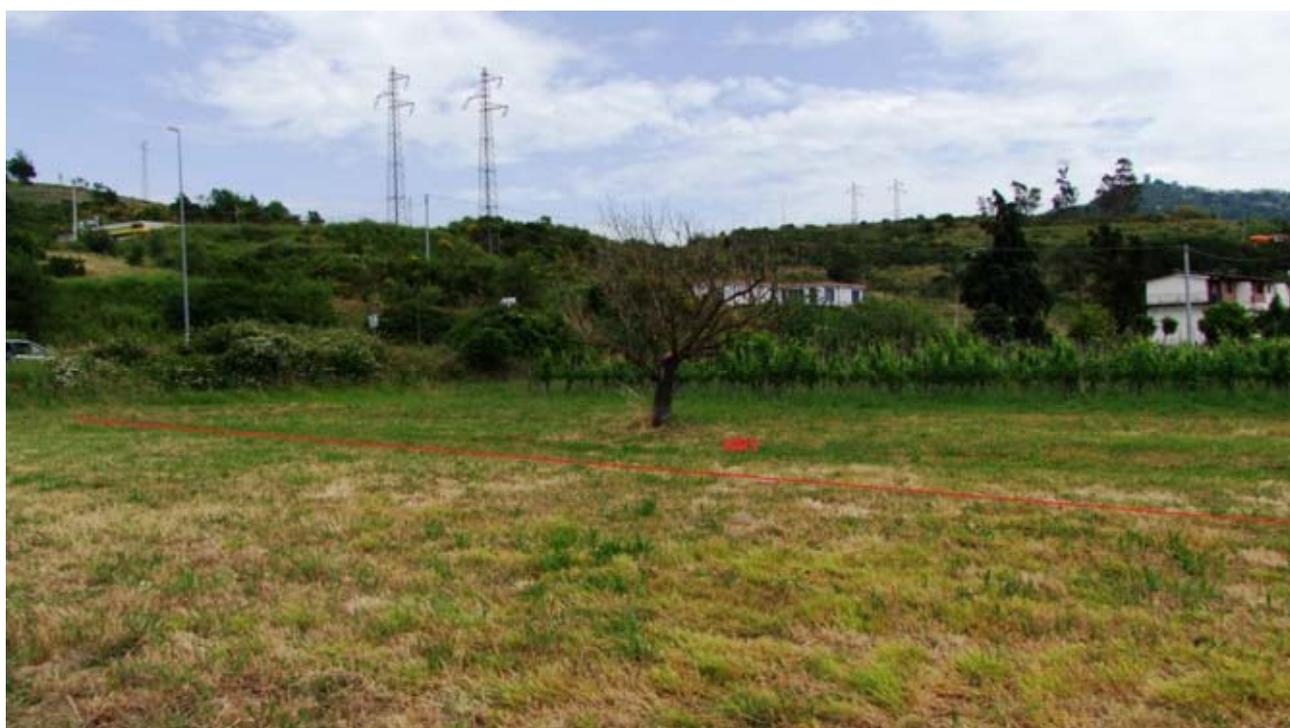
Foto 03 – UR1– Vista da nord

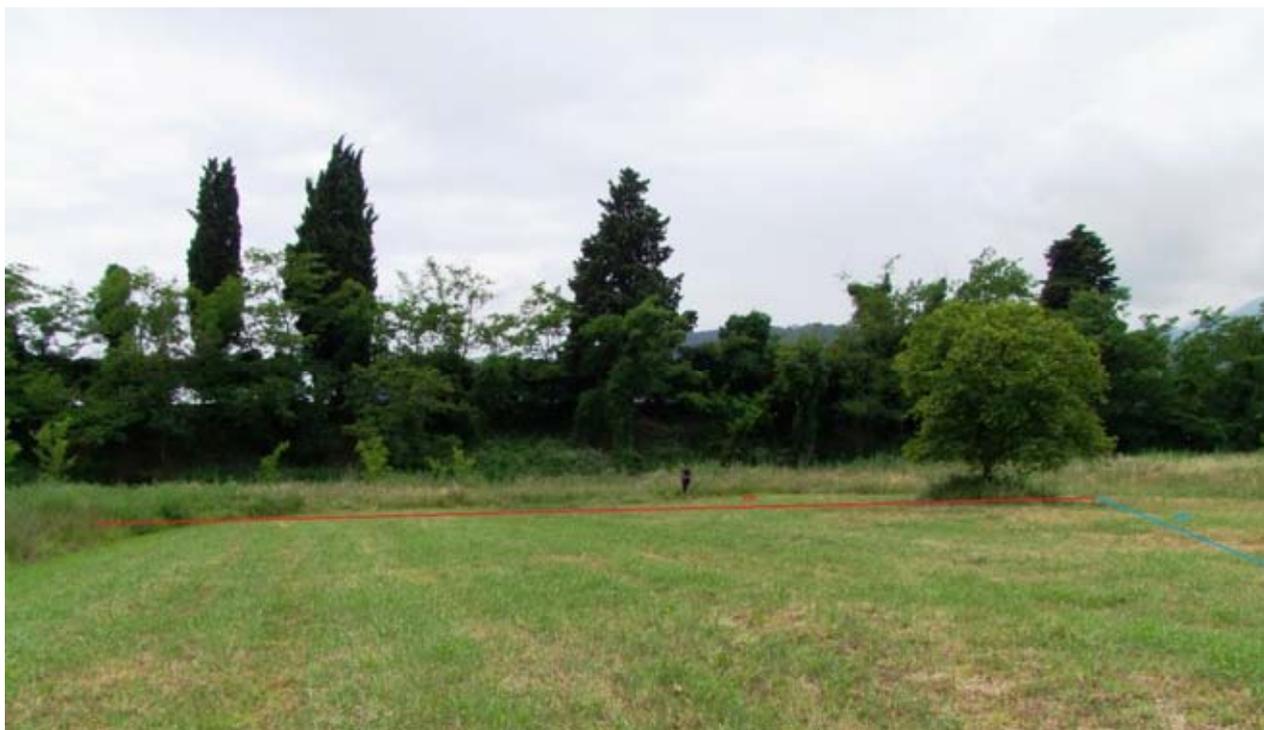
Foto 04 – UR1-2 – Vista da est.

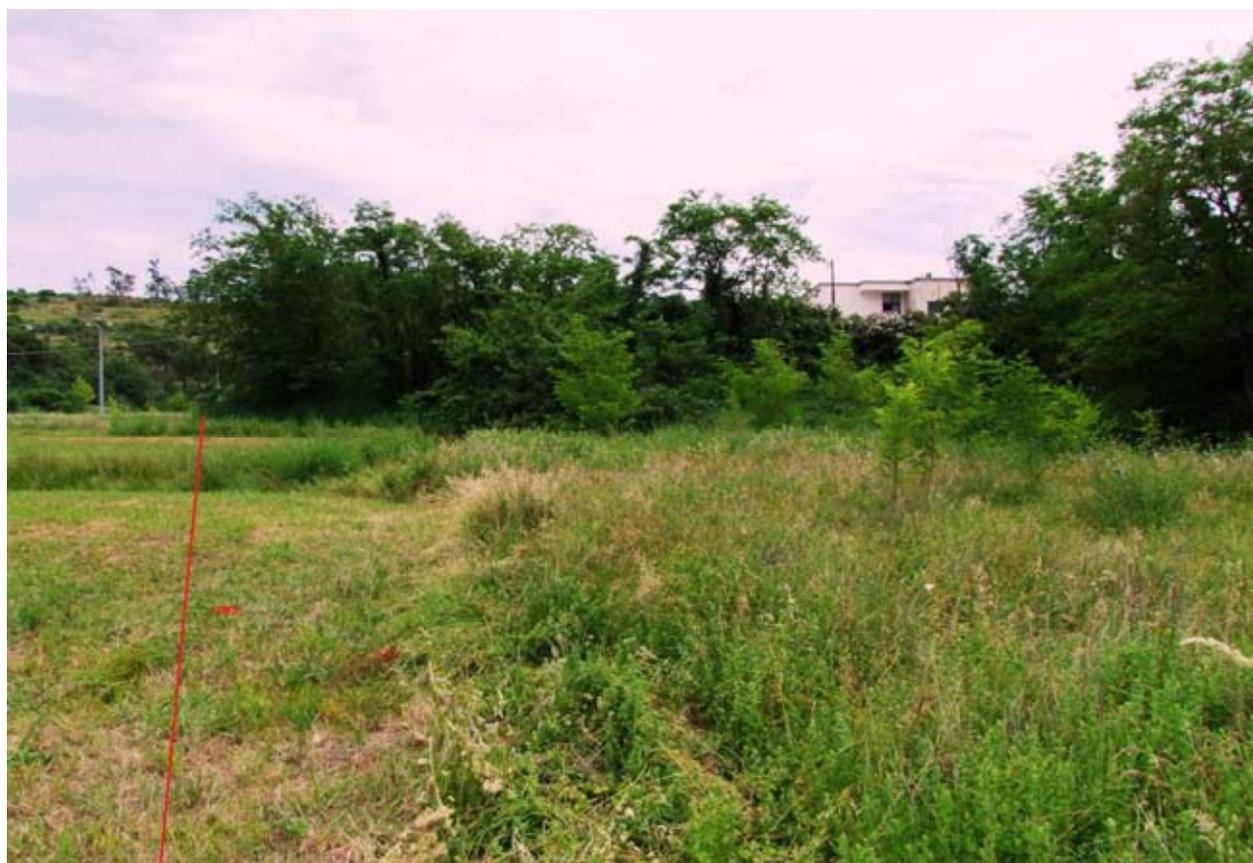
| Il tratto caratterizzante l'area è utilizzazione colturale a carattere seminativo- foraggero. | | | |

Foto 05 – UR2 – Vista da nord

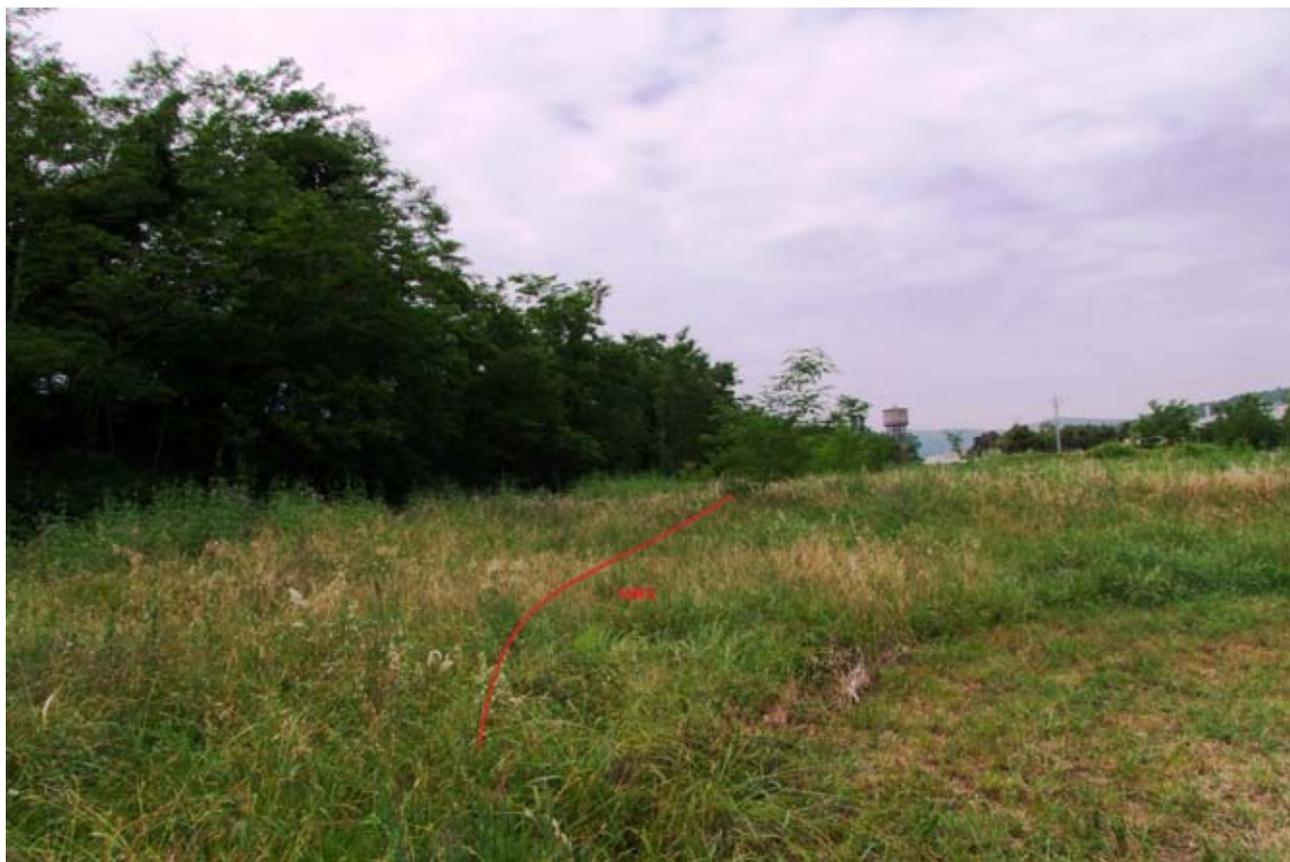
| Il tratto caratterizzante l'area è utilizzazione colturale a carattere seminativo- foraggero. | | | |

Foto 06 – UR3 - Vista da sud

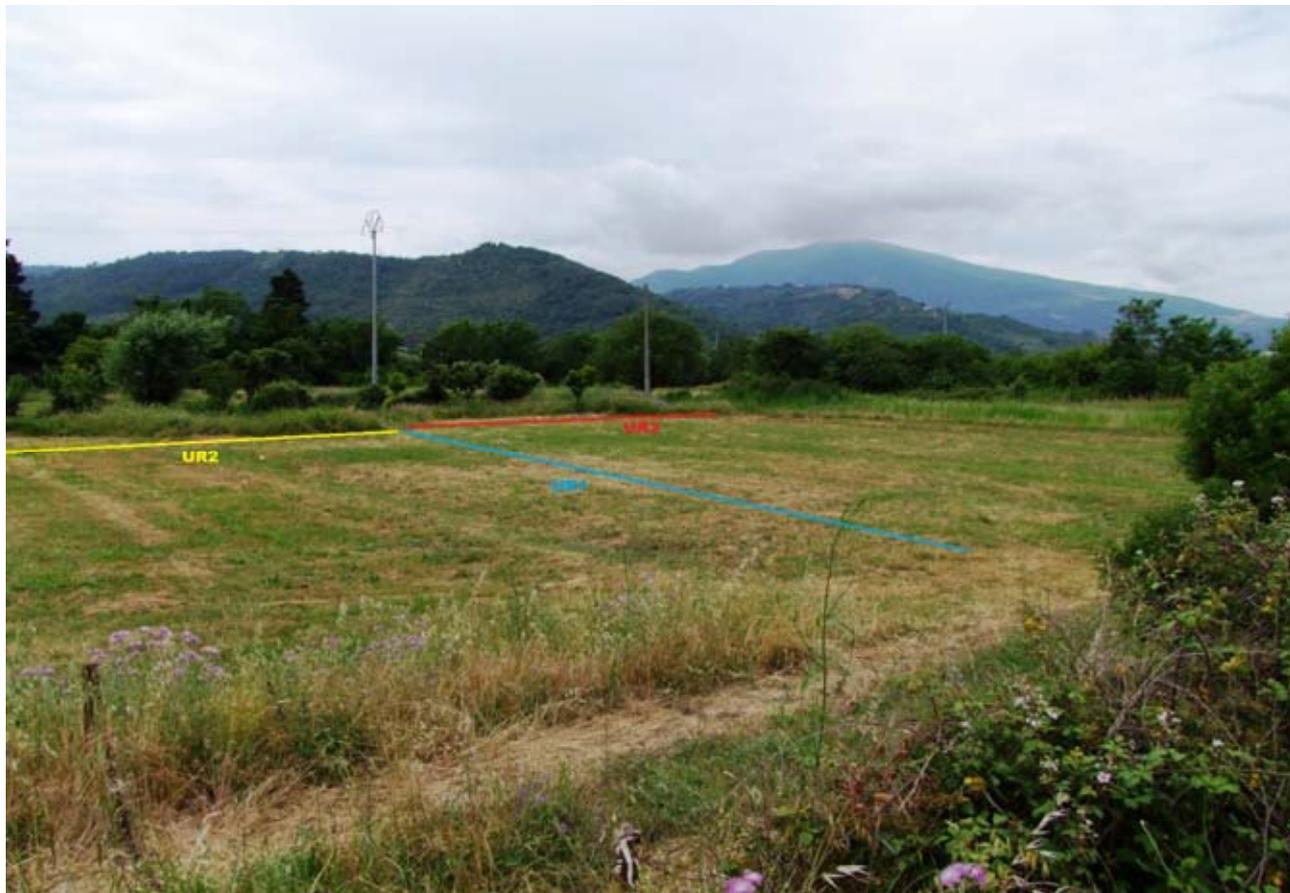
Foto 07 – UR1-2-3 – Vista da est

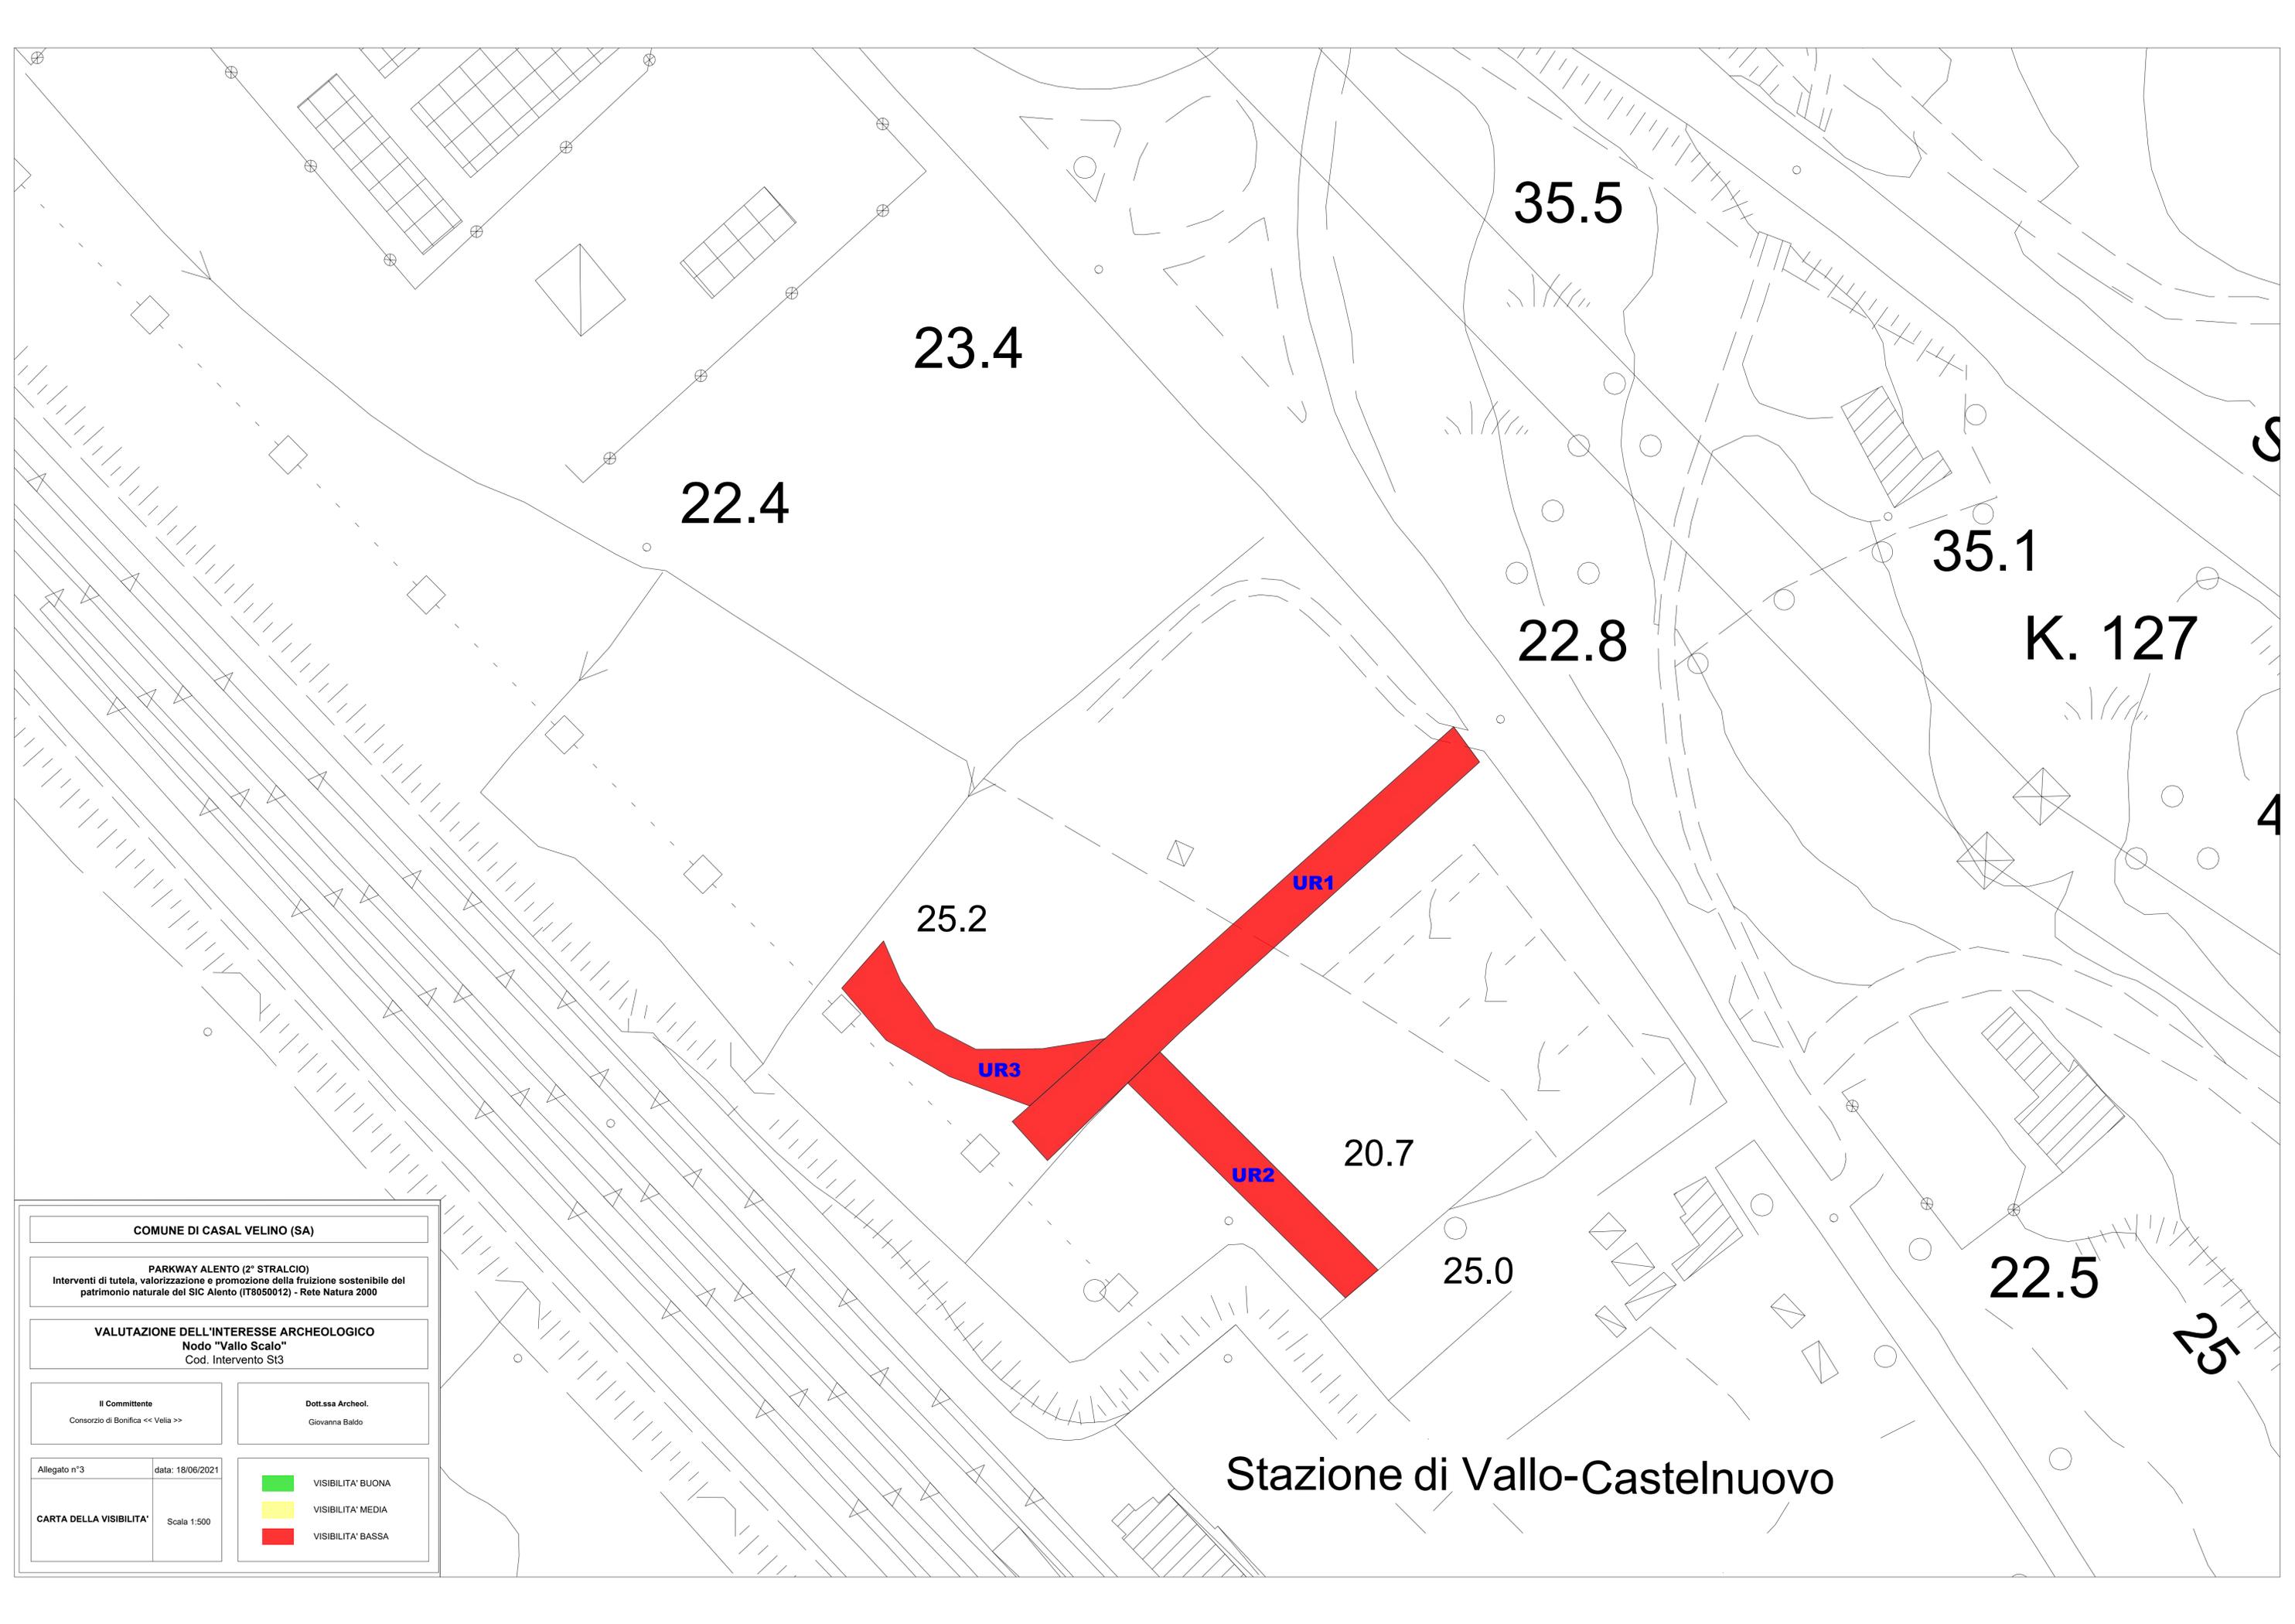
Le superfici indagate al momento del survey si presentavano per la maggior parte coperte da un basso tappeto di vegetazione, sfalciata e secca che ha pregiudicato la visibilità. La restante parte delle superfici era completamente ricoperta da vegetazione alta e fitta, che non ha permesso la visione del suolo e neanche consentito la ricognizione.

<table><tr> <td style="width: 15px; height: 10px; background-color: #00FF00;"></td> <td>VISIBILITA' BUONA</td> </tr><tr> <td style="width: 15px; height: 10px; background-color: #FFFF00;"></td> <td>VISIBILITA' MEDIA</td> </tr><tr> <td style="width: 15px; height: 10px; background-color: #FF0000;"></td> <td>VISIBILITA' BASSA</td> </tr></table>

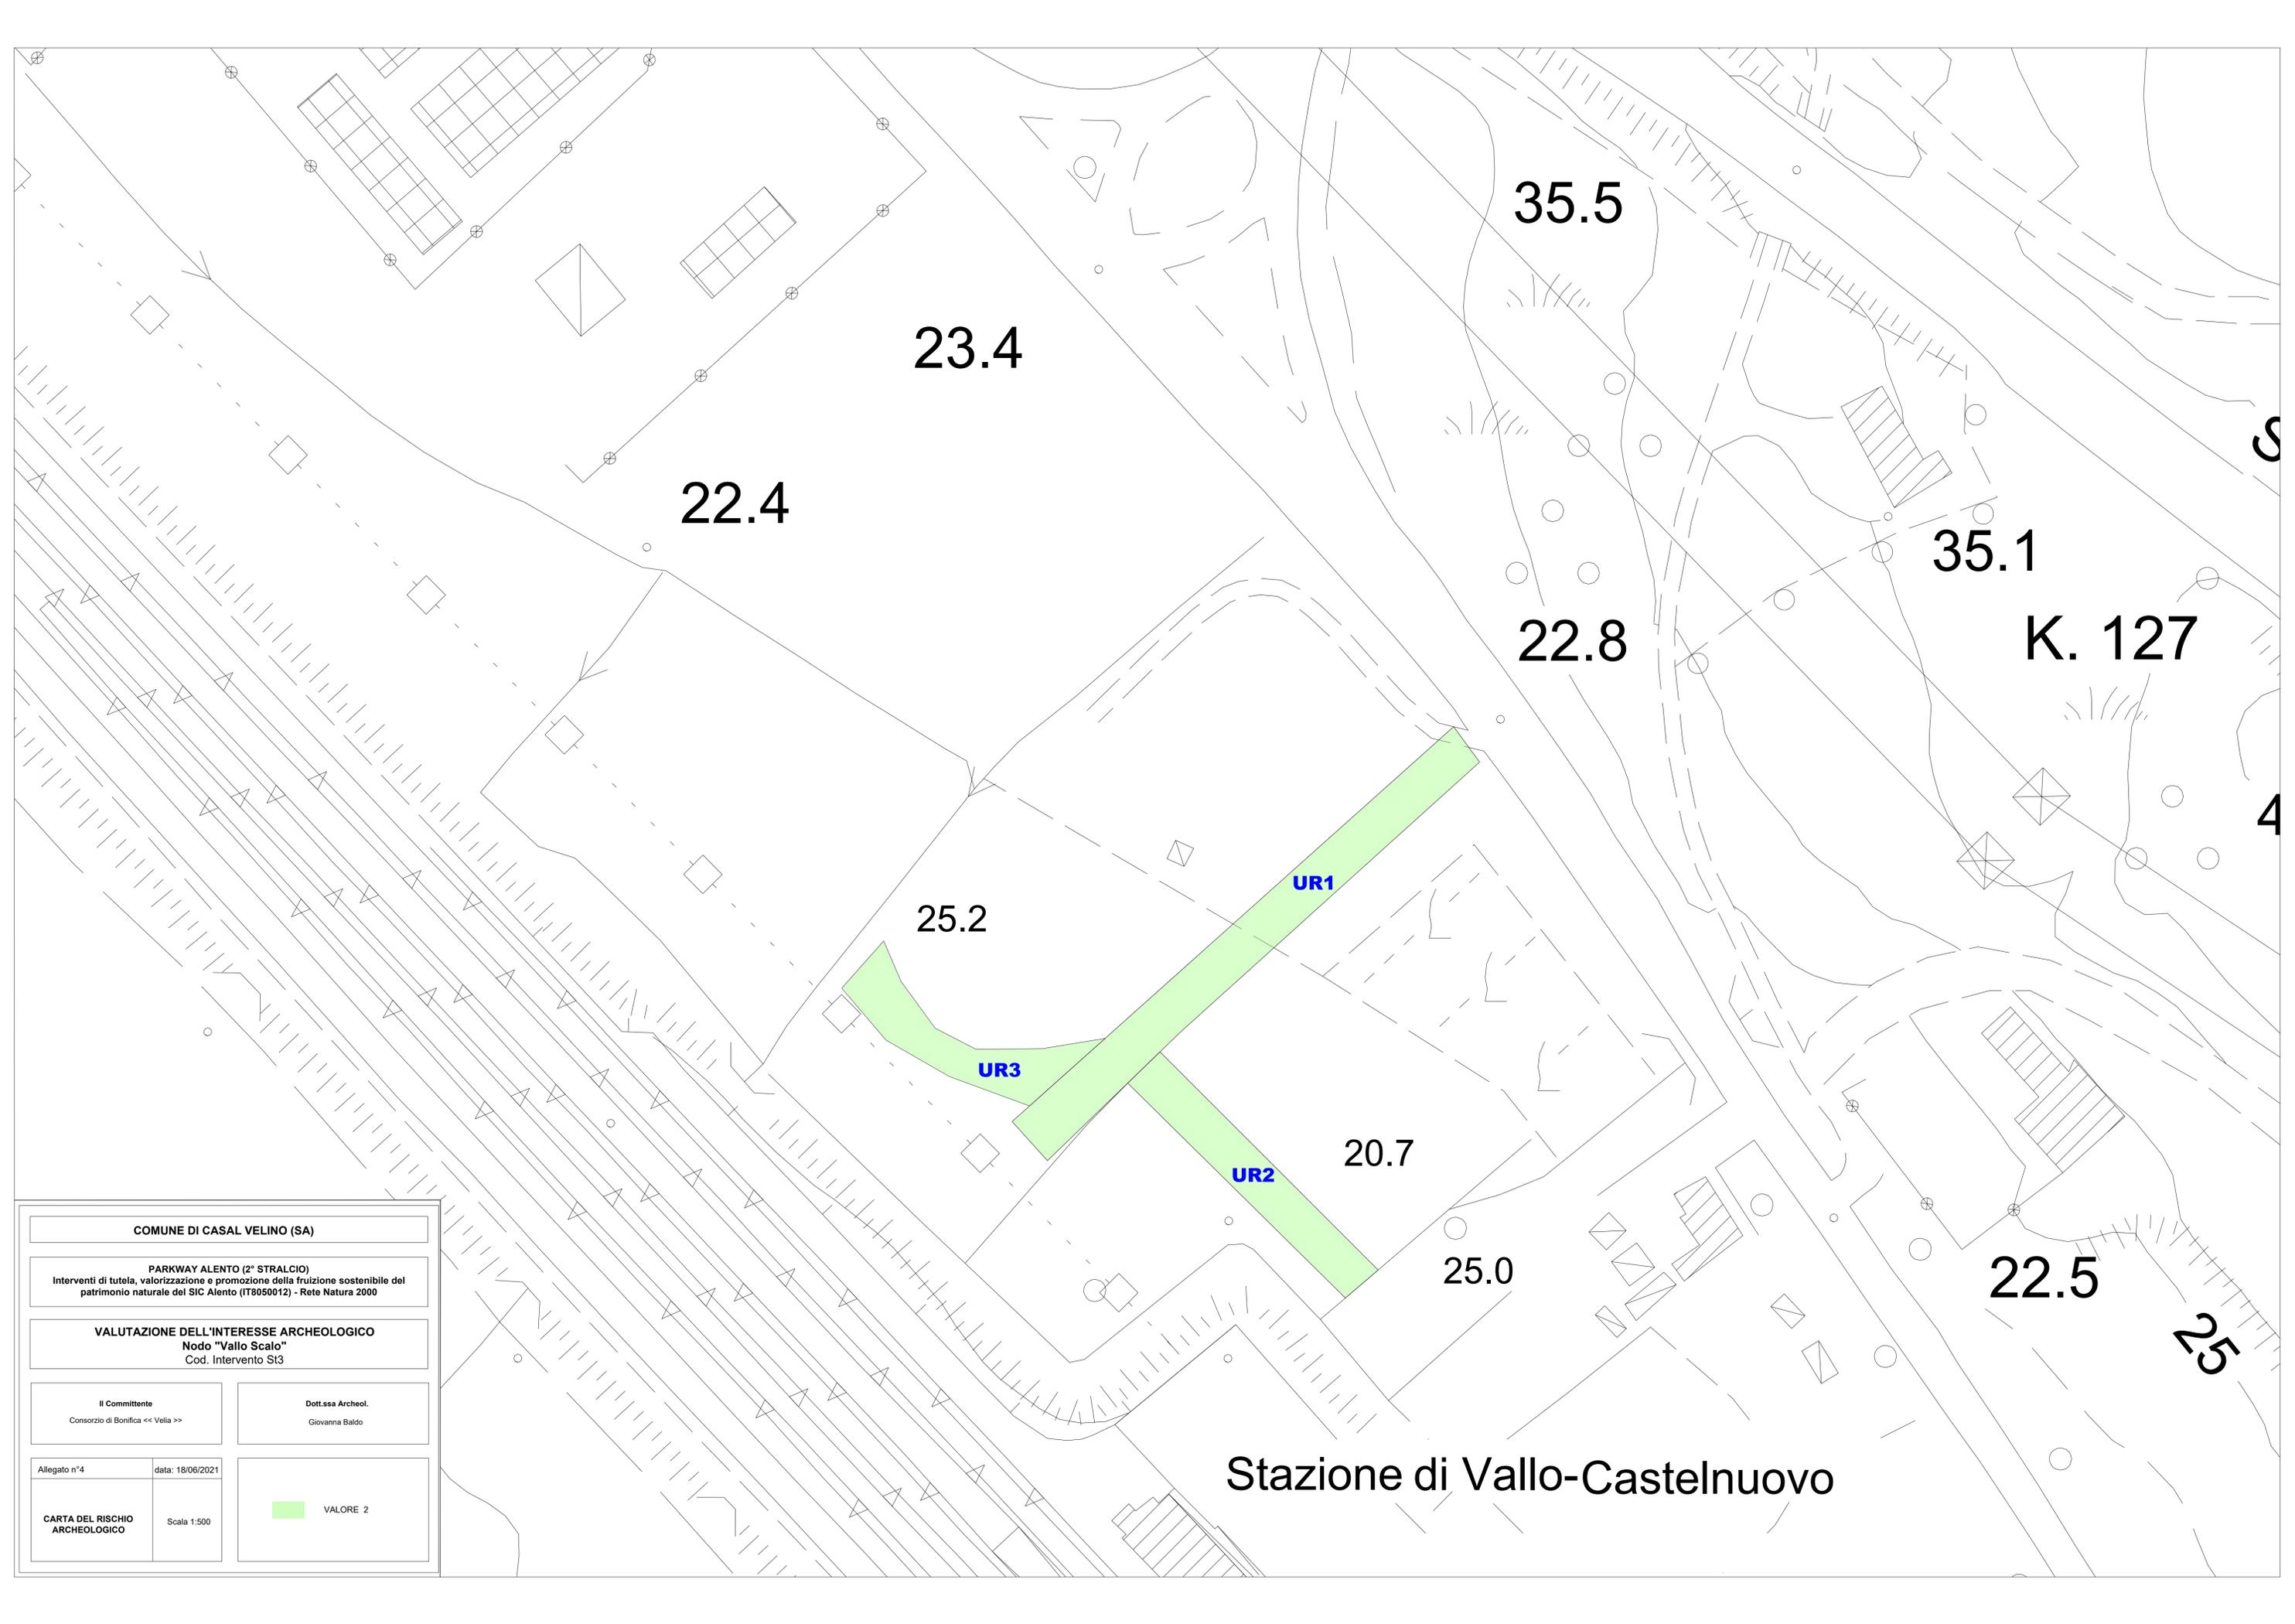
CARTA DEL RISCHIO ARCHEOLOGICO

Incrociando, dunque i dati della ricognizione bibliografica e di superficie, emerge un quadro del Rischio Archeologico di **Valore 2: molto basso** per le aree d'intervento.

VALORE 2
