COMUNE DI CASAL VELINO

ACCESSO AL CILENTO NORD

PARKWAY ALENTO (2° stralcio) - 3° lotto
Interventi di tutela, valorizzazione e promozione
della fruizione sostenibile del patrimonio naturale
del SIC Alento (IT8050012) - Rete Natura 2000

Geologia Relazione geologica

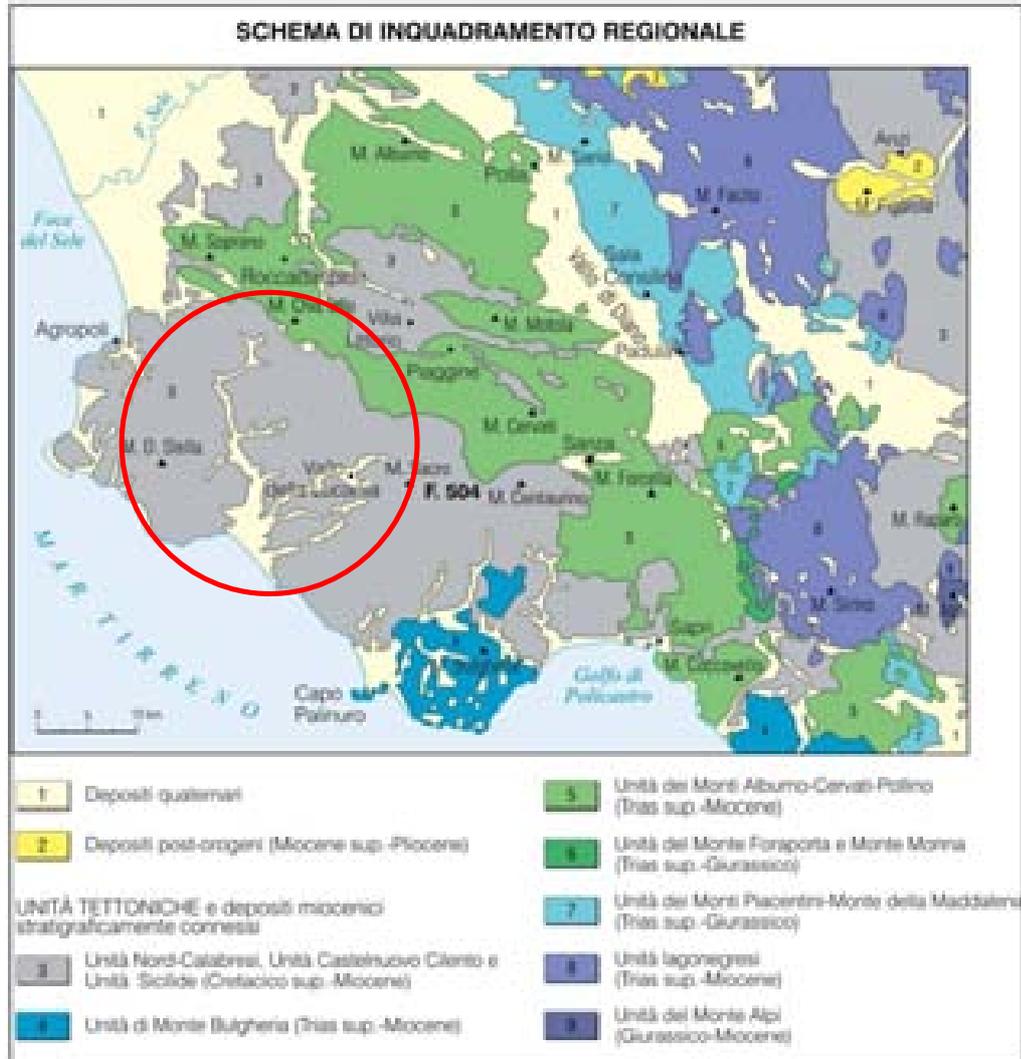
La Figura sotto riportata (modificata da Sgrosso et alii, 2010) mostra l'ubicazione dell'area di studio in una rappresentazione schematica delle principali unità geologiche che caratterizzano la porzione di catena subappennina in cui questo è compreso.

Fig. 19 - Inquadramento geologico regionale

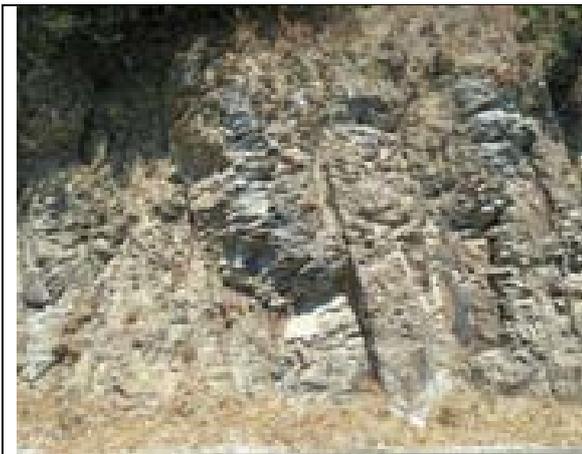
Fig. 20 – Torbidite arenaceo pelitica

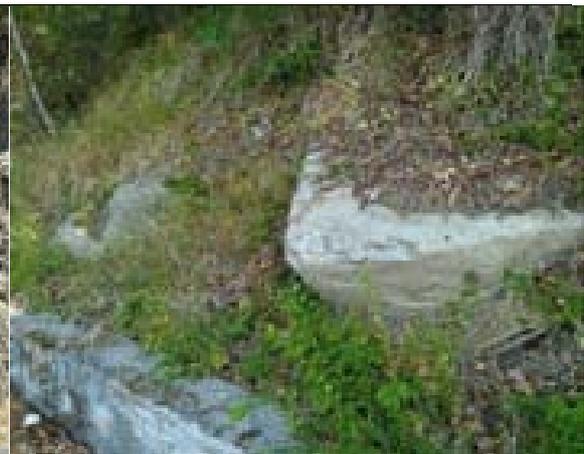
Fig. 21 – Marna siltosa

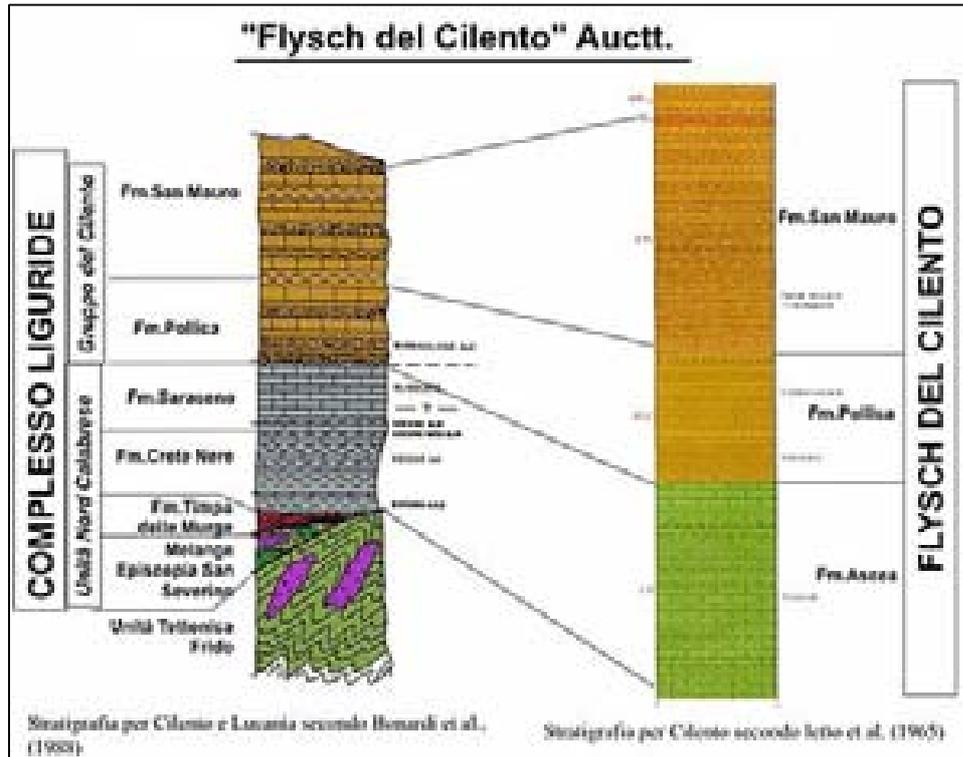
Torbiditi arenaceo-pelitici con arenarie da medie a fini, a volte grossolane, litiche ed arcose, talora bioturbate, e subordinate peliti siltose grigio verdastre in strati da sottili a spessi, talora lenticolari; A/P generalmente >1. Frequenti intervalli di conglomerati poligenici, con matrice prevalentemente arenacea, in livelli spessi o molto spessi. Sono presenti slumps.

Fig. 22 – Flysch del Cilento

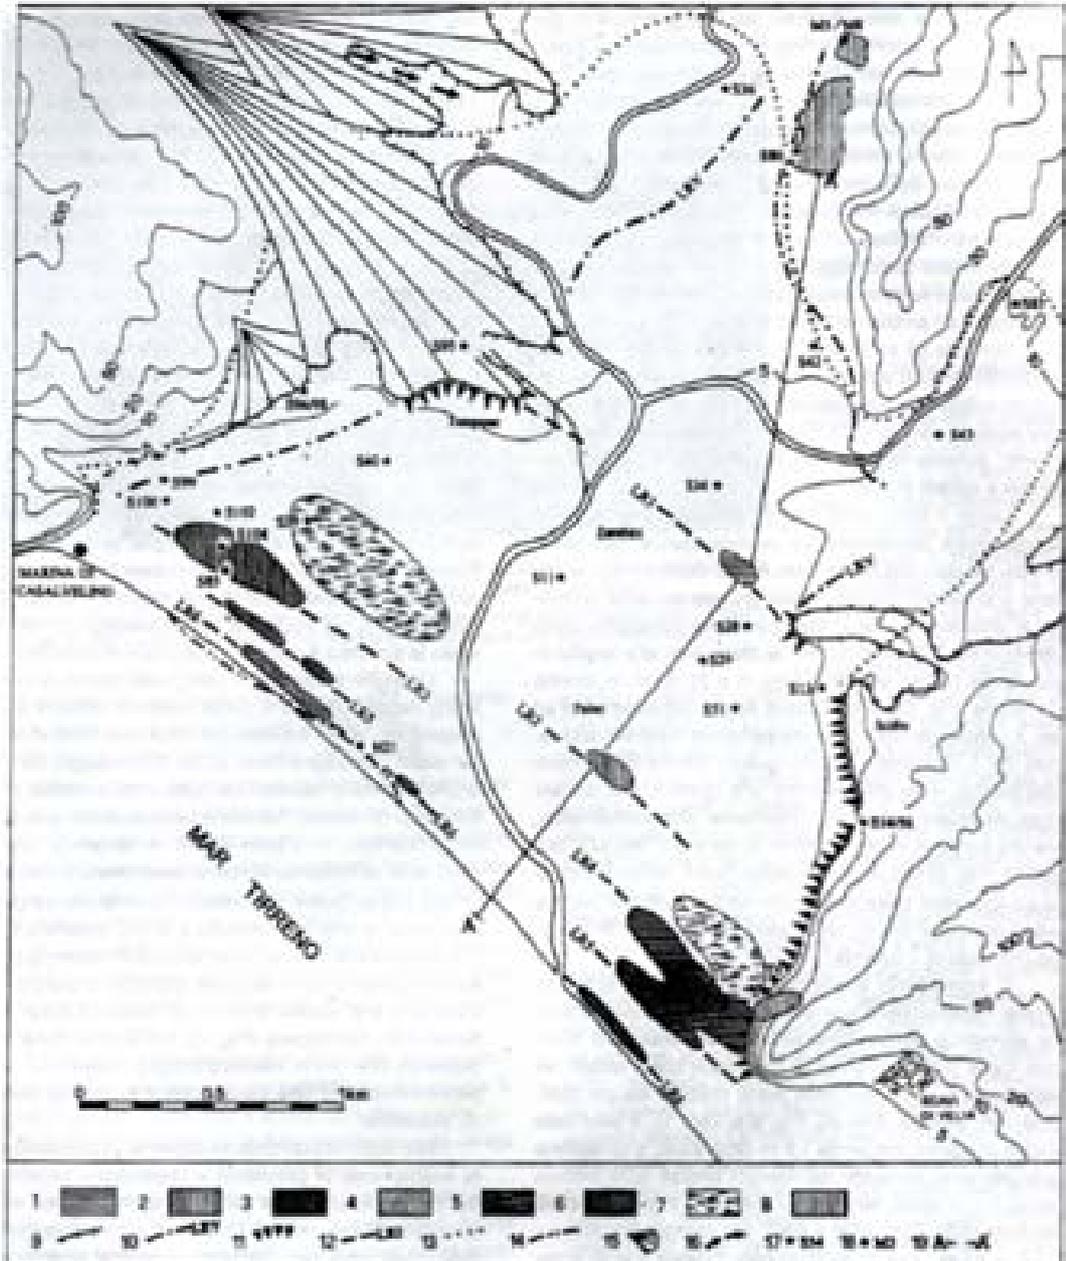
Fig. 2 - Schema geomorfologico della Piana dell'Alento. 1), 2) e 3) Cordoni dunari di Zambini, di Palmi e di Marina di Casalvelino; 4) Unità eolica IV; 5) Cordone polifasico di Pantano; 6) Cordone dunare subattuale; 7) Basi morfologiche intercali preattuali sedi di antichi specchi palustri; 8) Area di escavazione della casa "La Fornace"; 9) Olio di terrazzo fuvio-lacustre (fornaci di I ordine); 10) Ipotesi limite della massima trasgressione veniziana (SRV); 11) Paleo-falesia erosa durante la massima trasgressione veniziana; 12) Linee di riva terzo-dioecritiche e relative sigle; 13) Andamento delle linee di costa in epoca classica sec. Schmidt (1970); 14) Linee di costa formatesi in seguito a processi locali di erosione e di accumulo ancora attivi; 15) Concode altitudinale; 16) Alveo abbandonato; 17) Ubicazione dei più significativi sondaggi citati e relative sigle; 18) Punti di prelievo di campione sottoposti a datazione C^{14} e relative sigle; 19) Traccia di settore geologica.

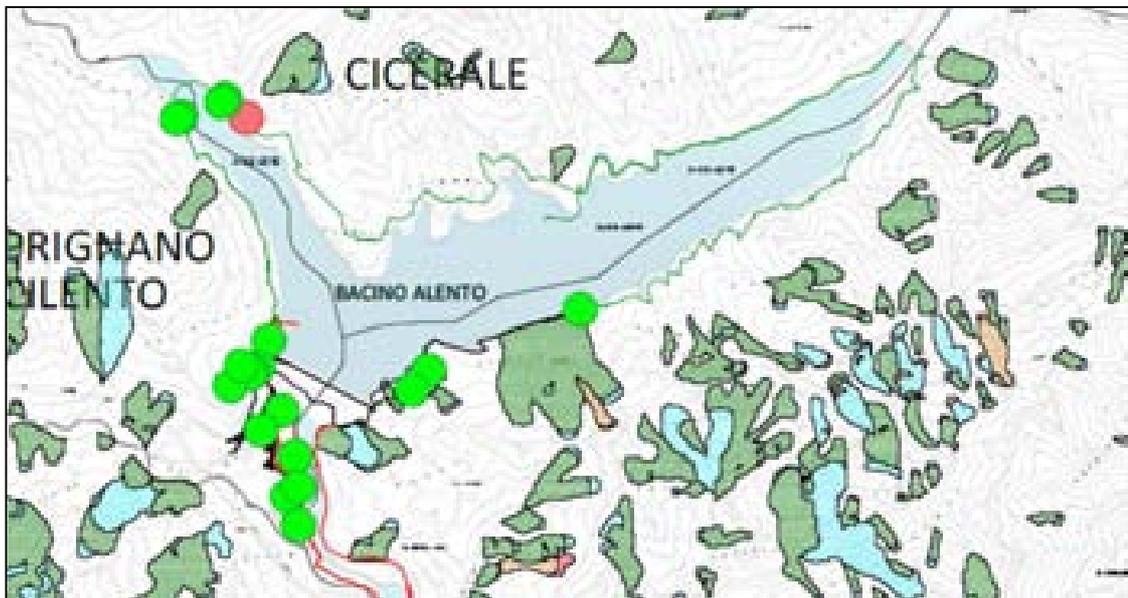
Fig. 23 – Stralcio , fuori scala, elaborato Planimetria con indicazione dei vincoli (P.S.A.I.- Pericolosità da frana) dell'area di progetto area Diga Alento Media Valle

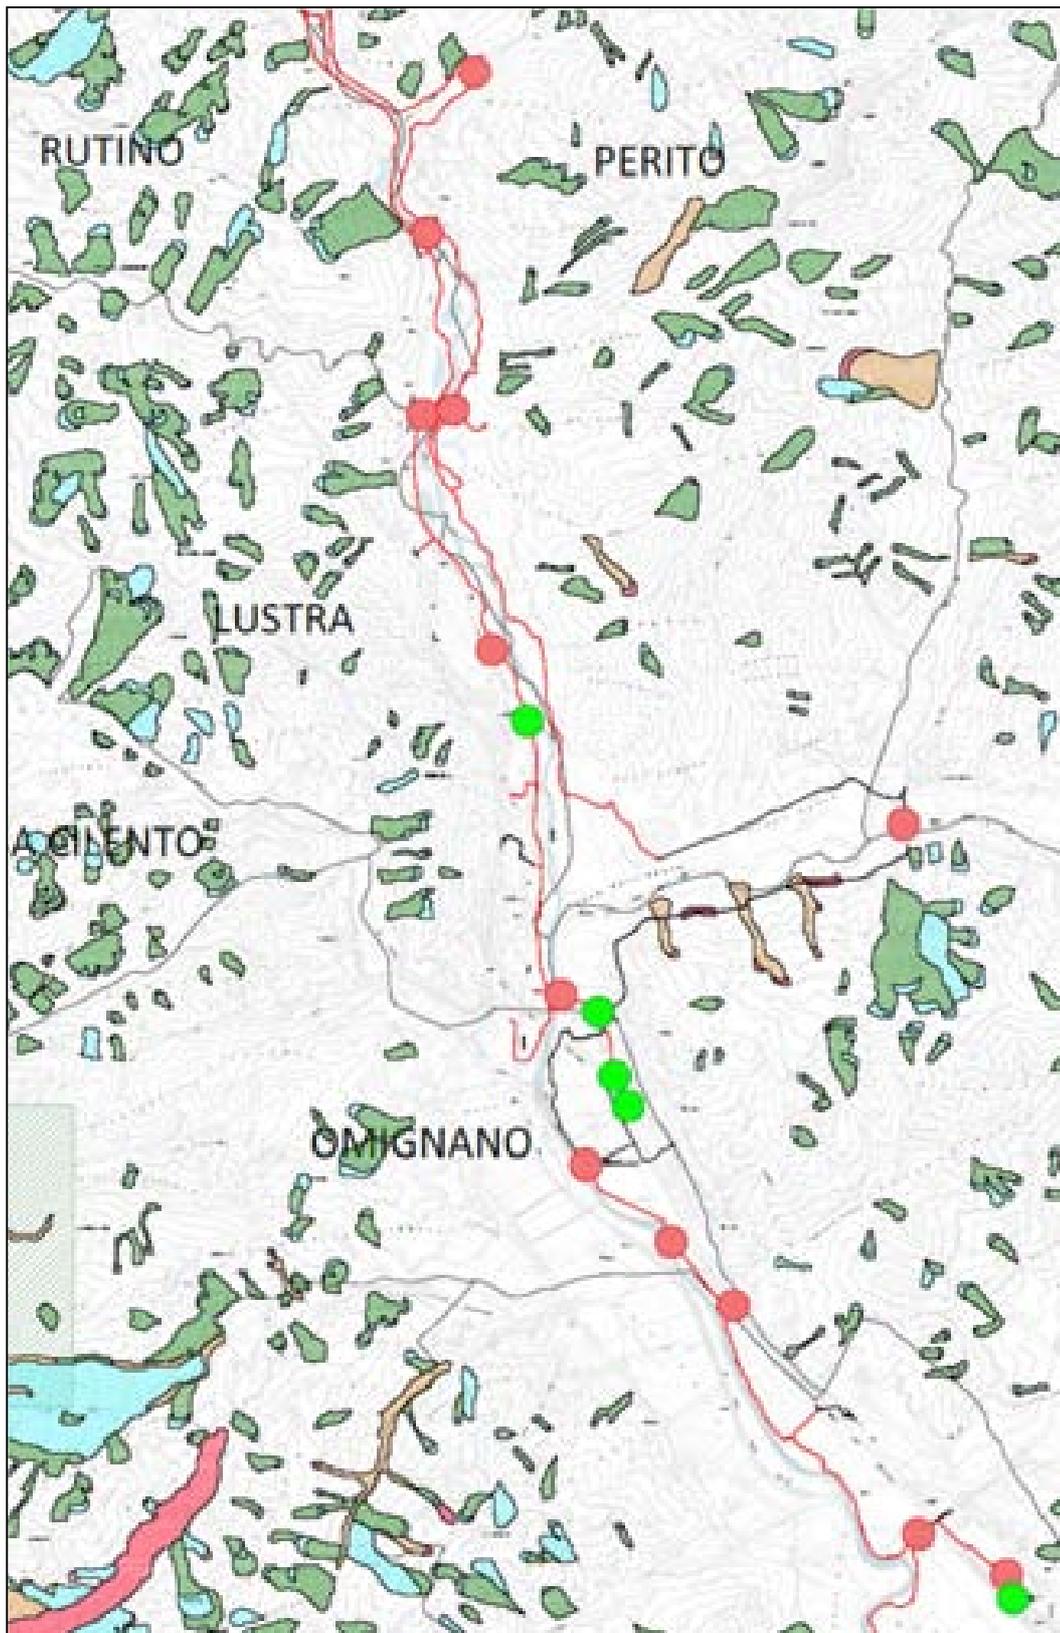
Fig. 24 – Stralcio , fuori scala, elaborato Planimetria con indicazione dei vincoli (P.S.A.I.- Pericolosità da frana) dell'area di progetto area Media Valle

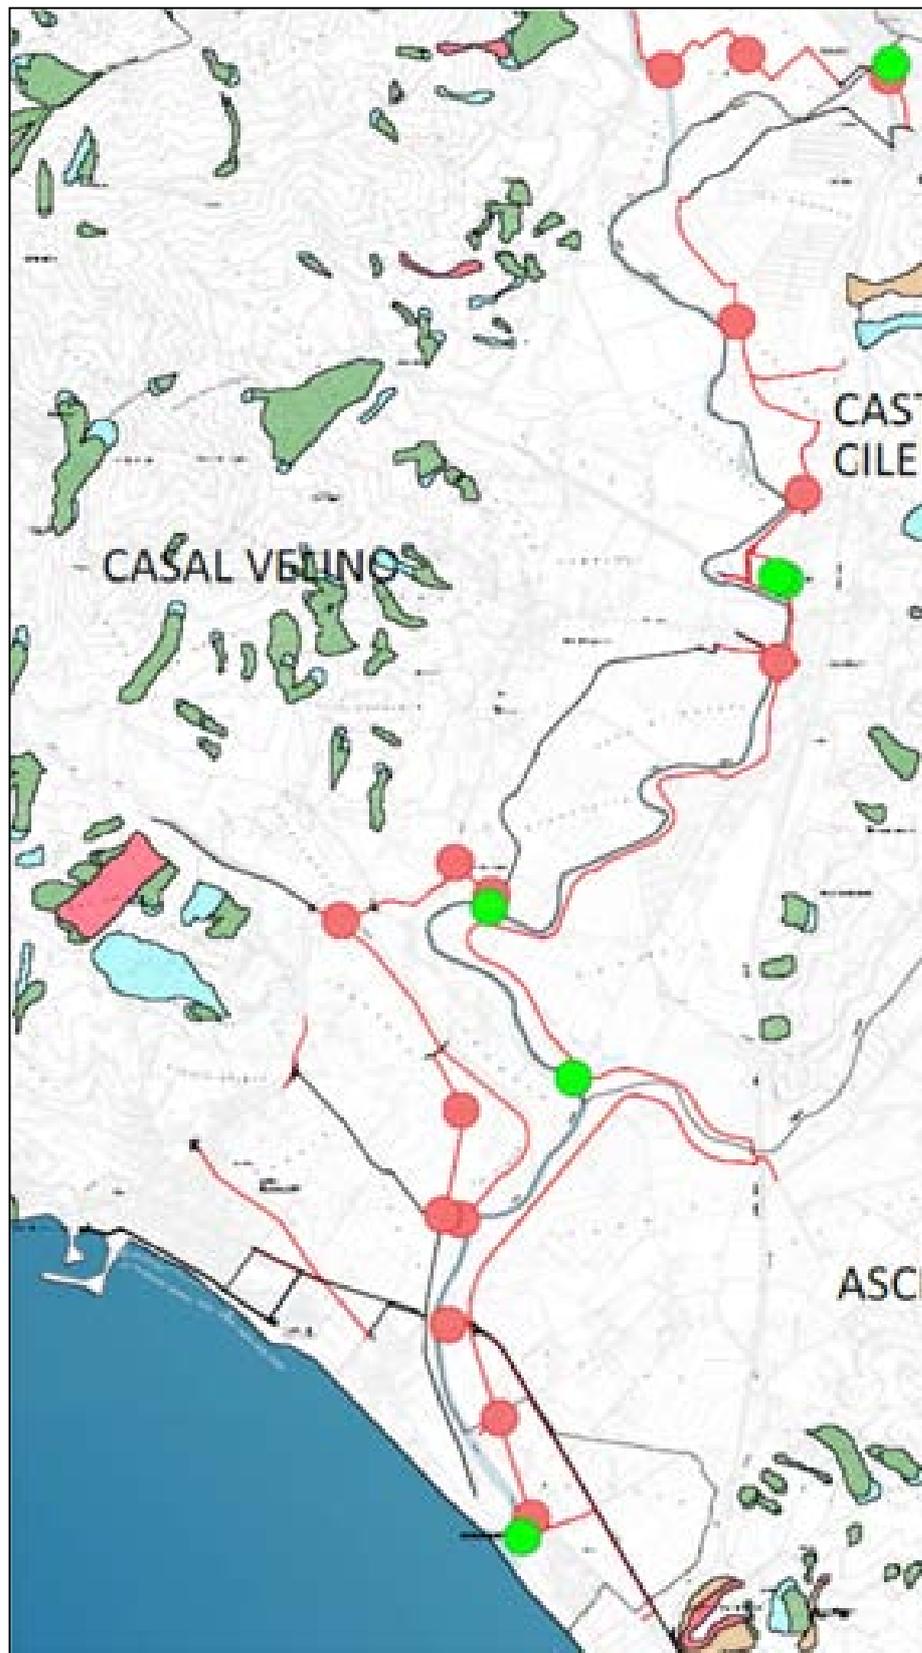
Fig. 25 – Stralcio , fuori scala, elaborato Planimetria con indicazione dei vincoli (P.S.A.I.- Pericolosità da frana) dell'area di progetto area Basse Valle

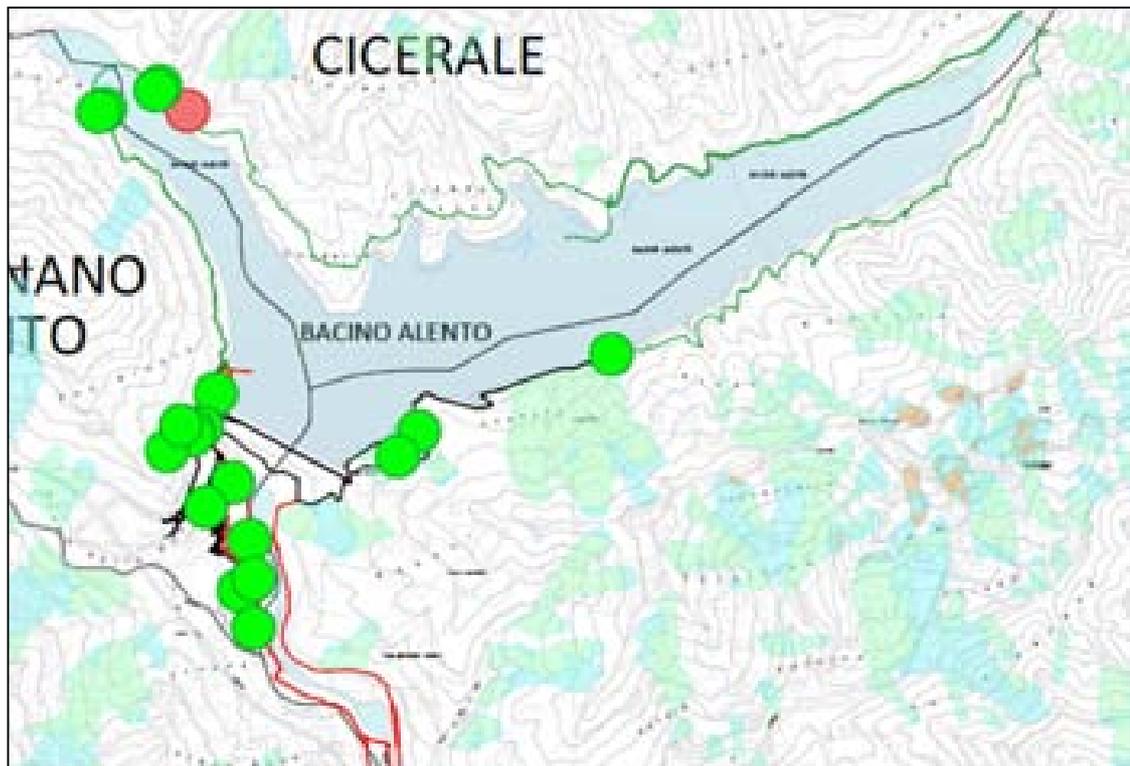
Fig. 26 – Stralcio , fuori scala, elaborato Planimetria con indicazione dei vincoli (P.S.A.I.- Rischio da frana) dell'area di progetto area Diga Alento

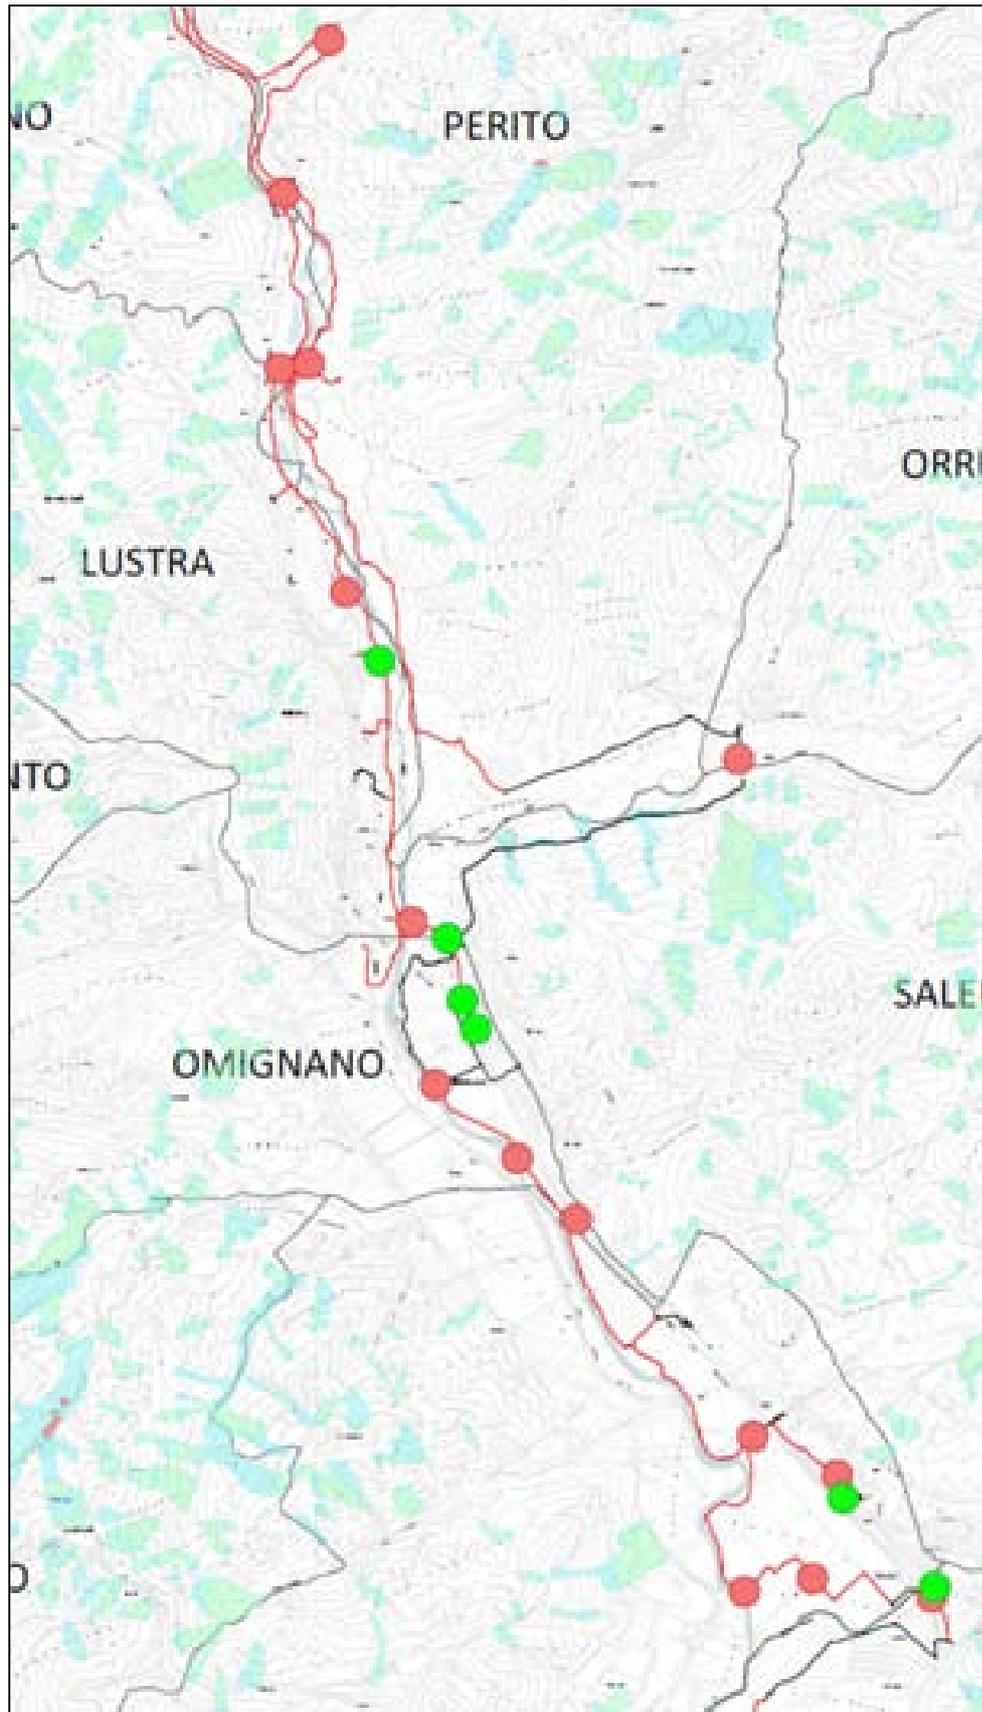
Fig. 27 – Stralcio , fuori scala, elaborato Planimetria con indicazione dei vincoli (P.S.A.I.- Rischio da frana) dell'area di progetto area Media Valle

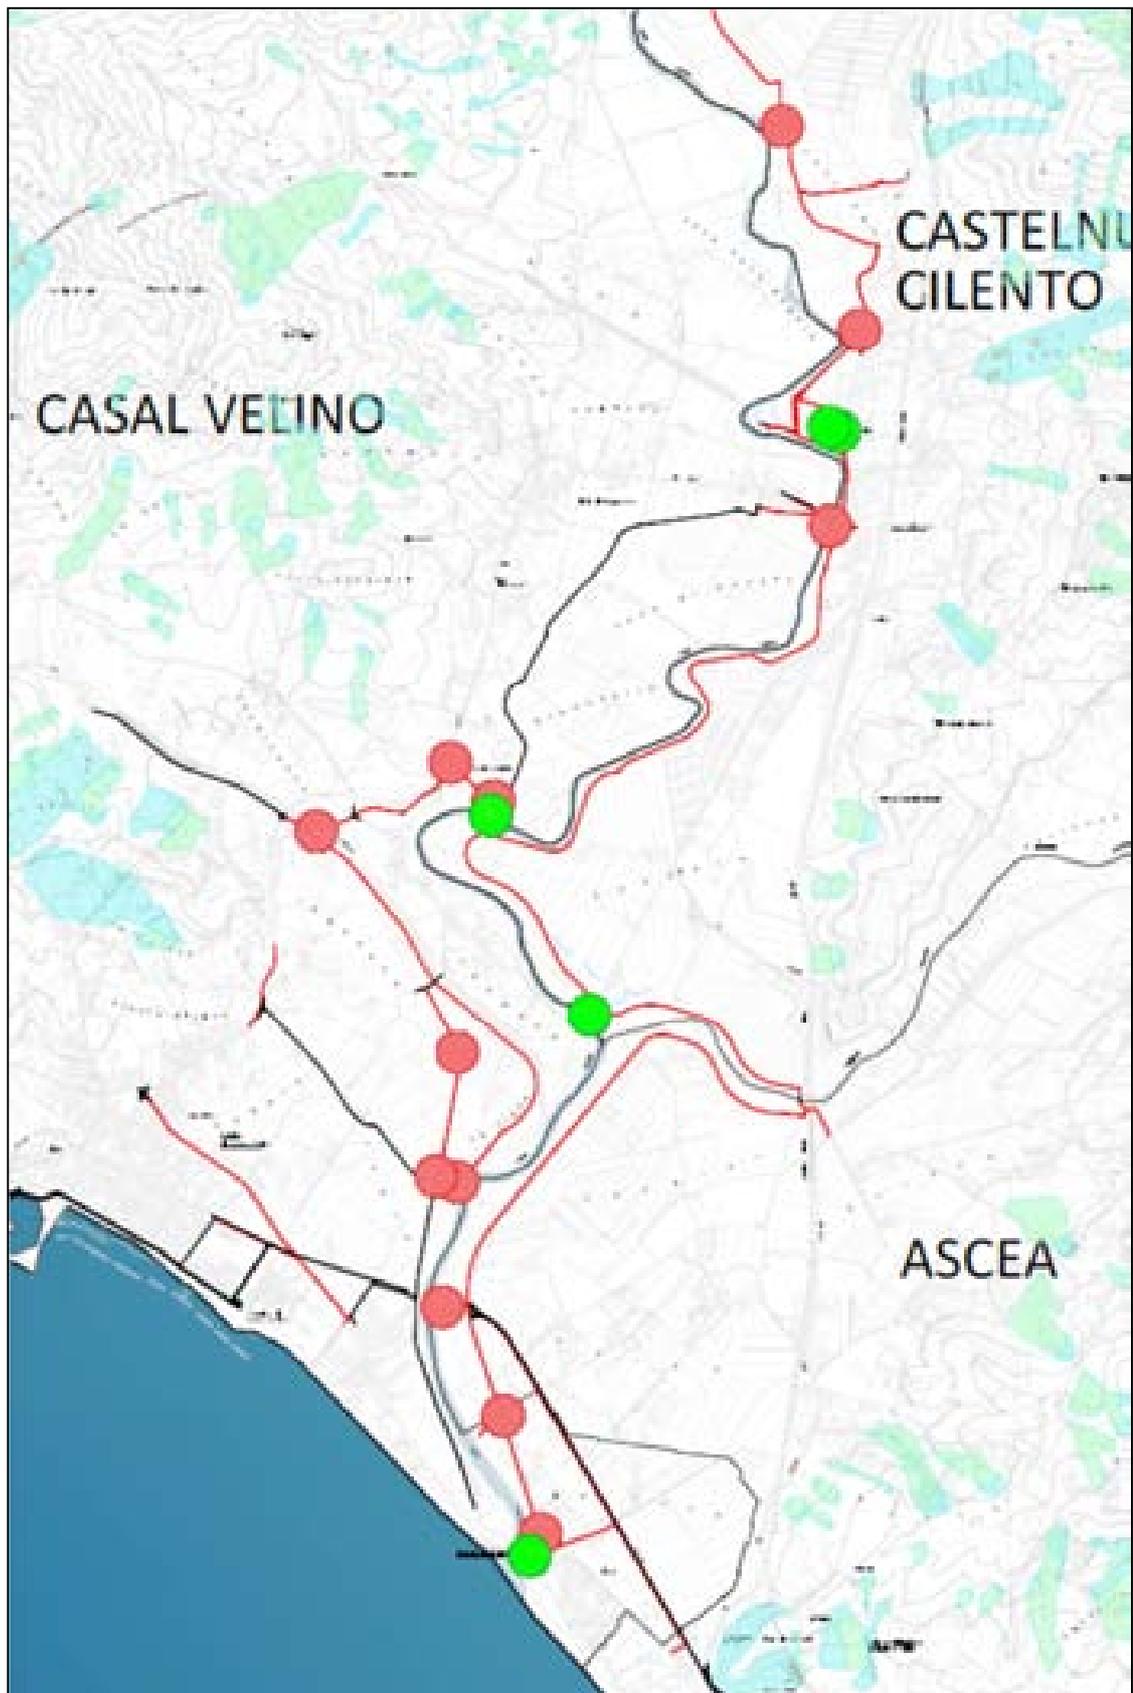
Fig. 28 – Stralcio , fuori scala, elaborato Planimetria con indicazione dei vincoli (P.S.A.I.- Rischio da frana) dell'area di progetto area Basse Valle

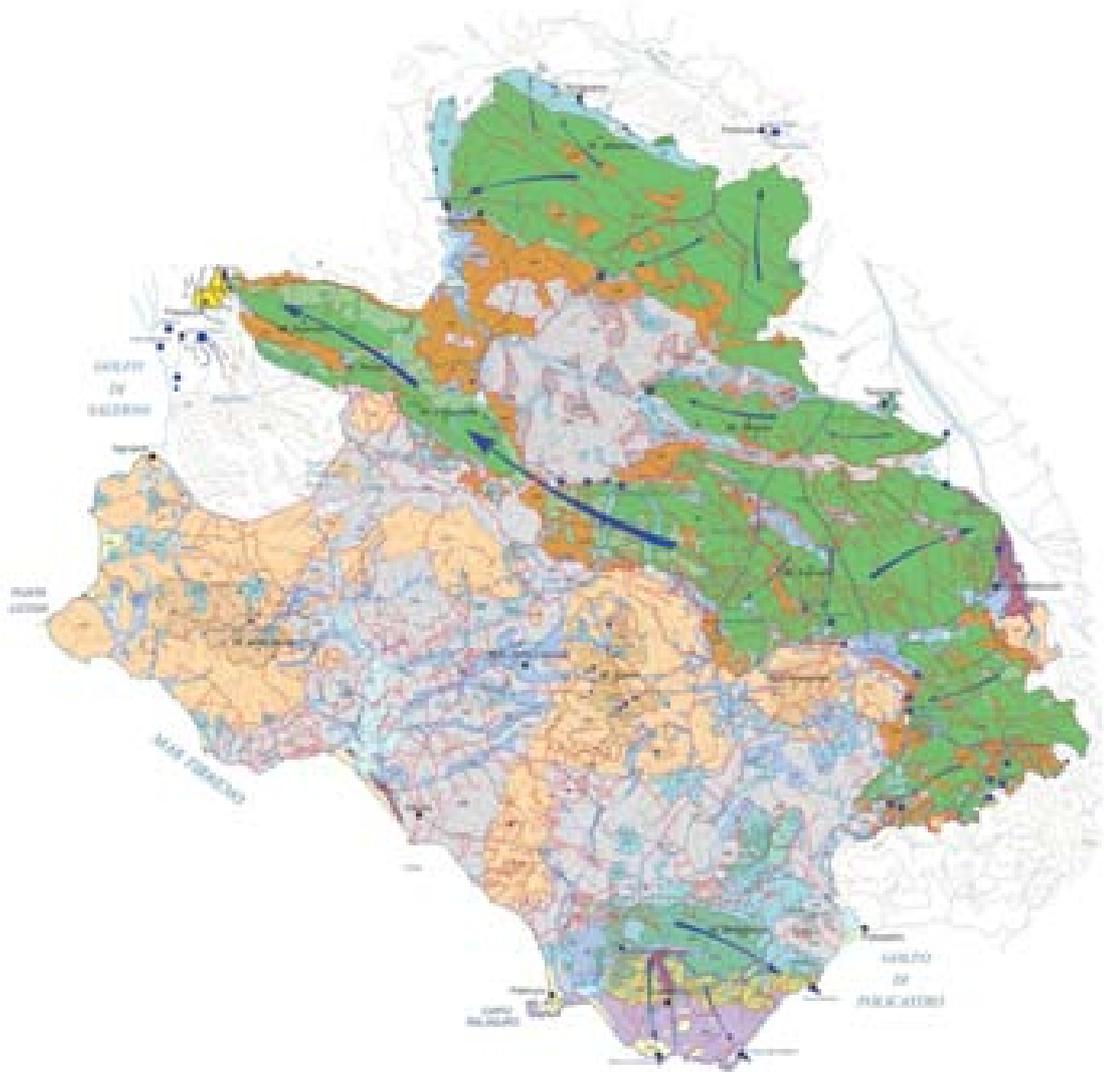
Fig. 29 – Carta Idrogeologica del Cilento

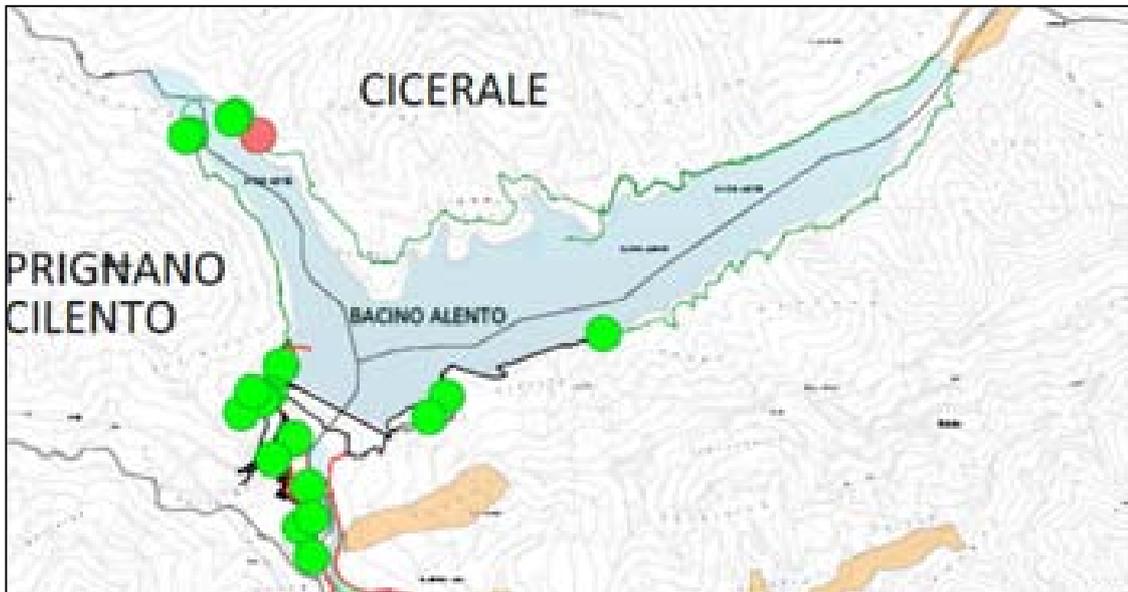
Fig. 30 – Stralcio, fuori scala, elaborato Planimetria con indicazione dei vincoli (P.S.A.I.- Rischio Alluvioni) dell'area di progetto area Diga Aliento

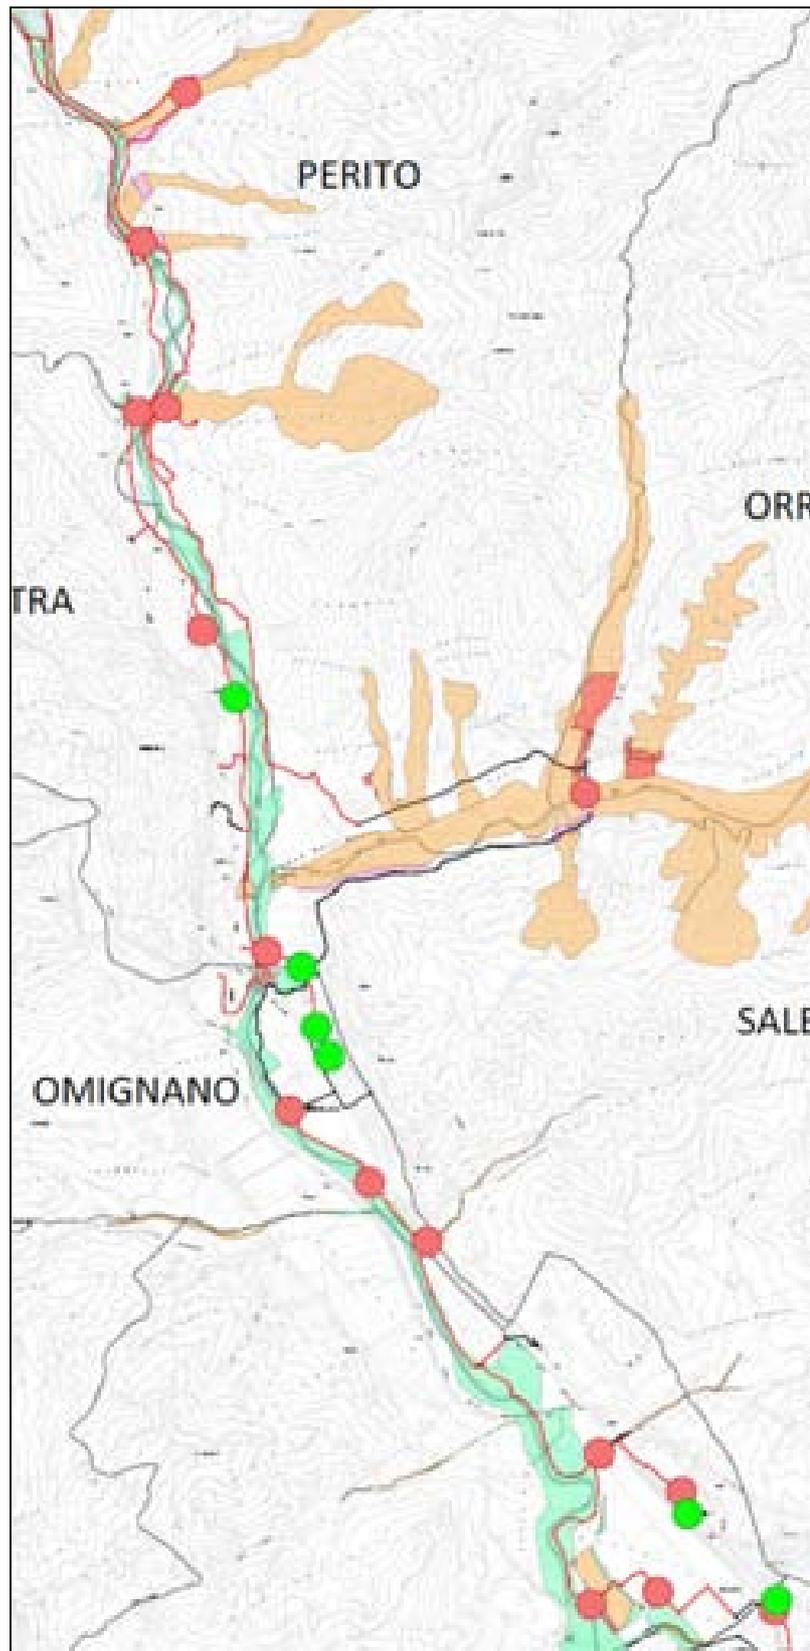
Fig. 31 – Stralcio , fuori scala, elaborato Planimetria con indicazione dei vincoli (P.S.A.I.- Rischio Alluvioni) dell'area di progetto area Media Valle

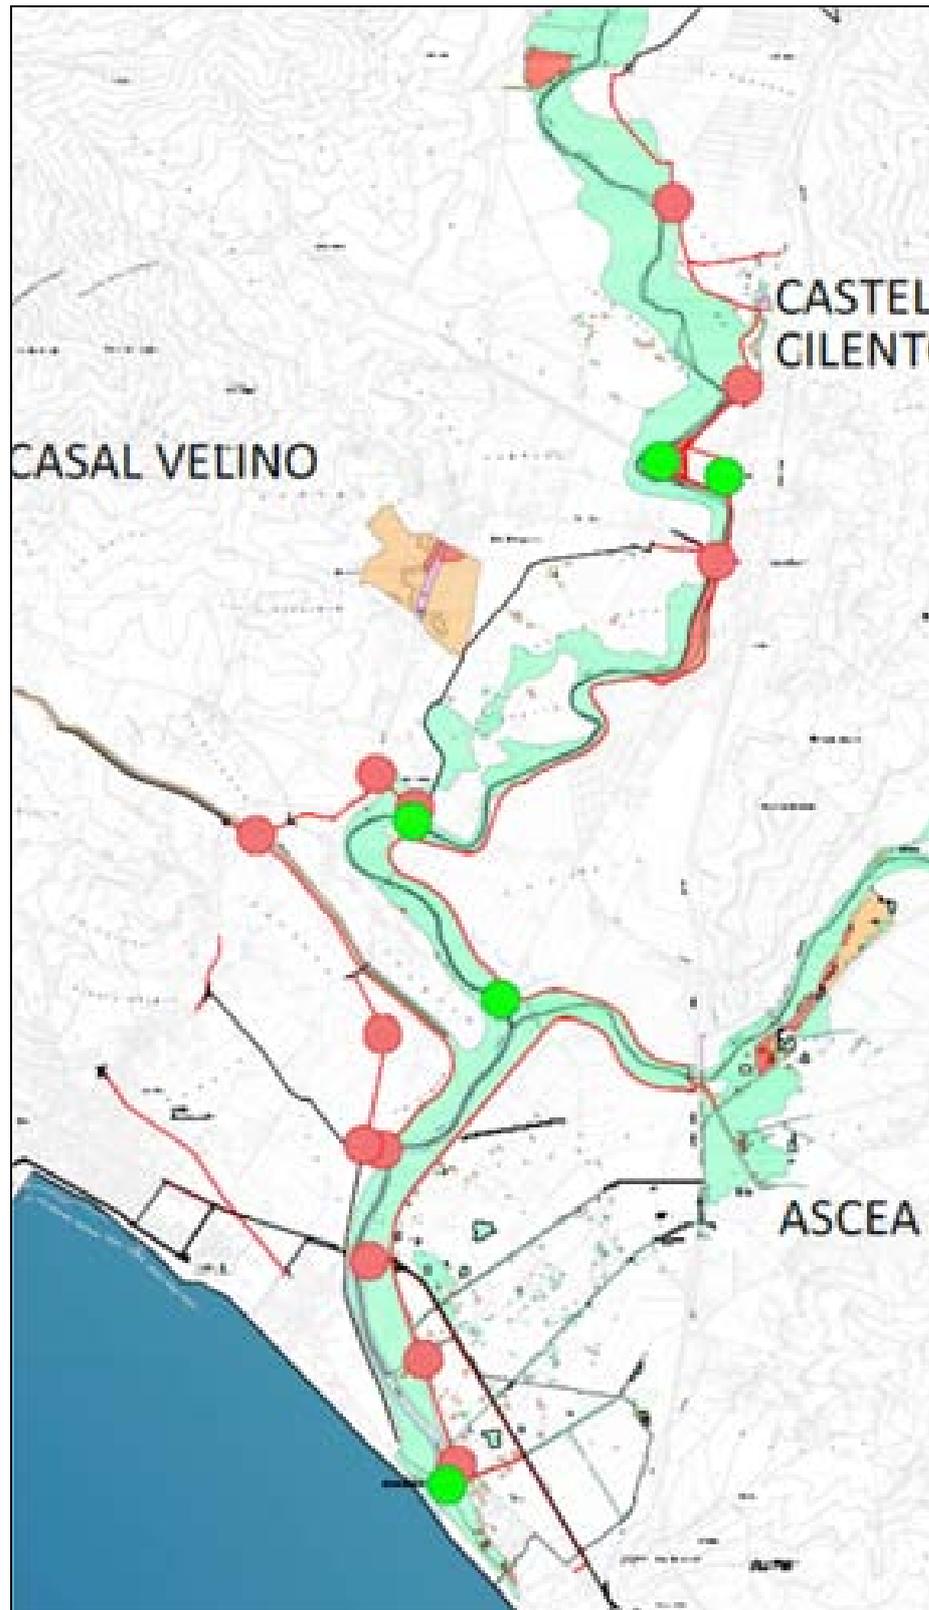
Fig. 32 – Stralcio , fuori scala, elaborato Planimetria con indicazione dei vincoli (P.S.A.I.- Rischio Alluvioni) dell'area di progetto area Bassa Valle

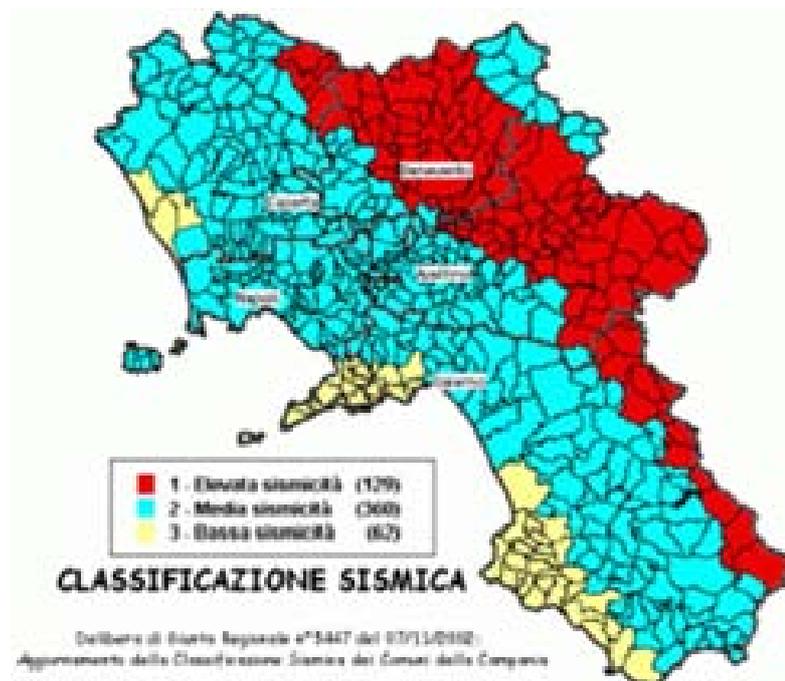
In termini di massima intensità macrosismica avvertibile in seguito ad eventi sismici, i comune presenti nel comprensorio di progetto ricadono nelle aree in cui si risentono valori \leq al 6° grado della scala MCS.

Fig. 33 – Pericolosità sismica

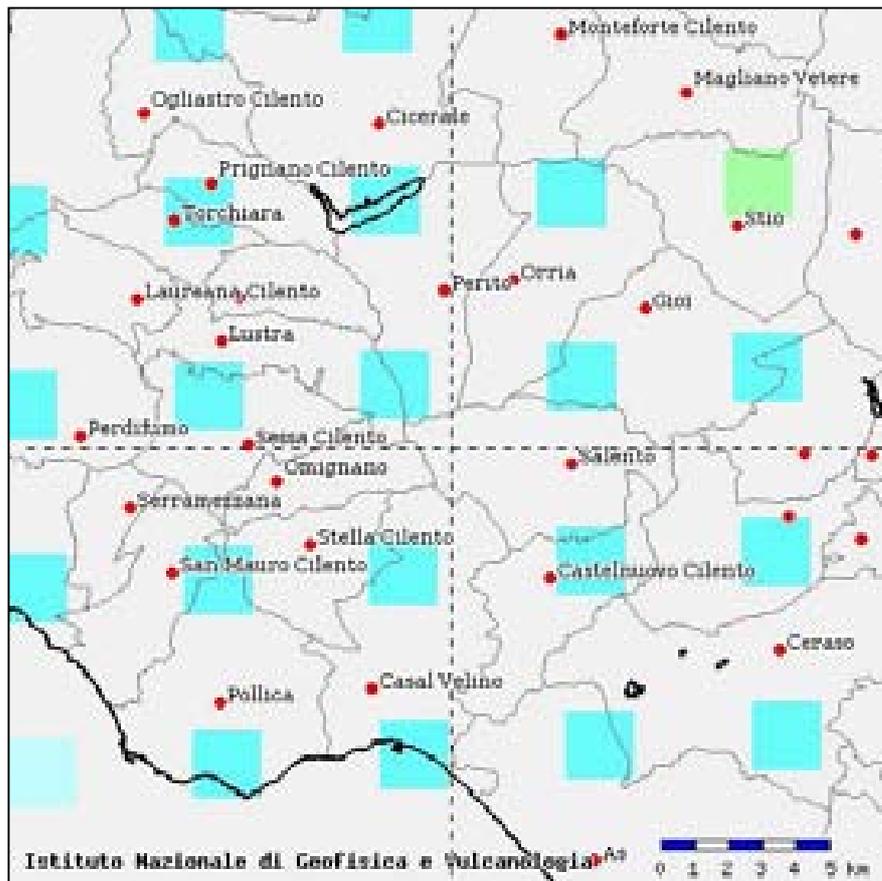
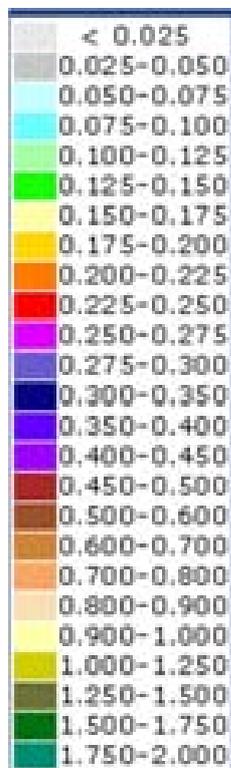
Nella figura precedente, redatta dall'INGV di Milano secondo le Norme Tecniche per le Costruzioni (D.M. 14 gennaio 2008) si può osservare che il territorio del comprensorio del progetto rientra in un'area contraddistinta da valori di a_g di riferimento compresi tra 0,075 e 0,100 (con punti della griglia riferiti a: parametro dello scuotimento a_g ; probabilità in 50 anni 10%; percentile 50). Tale cartografia è disponibile on-line sul sito dell'INGV all'indirizzo <http://esse1-gis.mi.ingv.it/>.
